ارزیابی آسیب در کویل و بدنه فولادی گرمکن های آبی

Damage analysis of carbon steel coil and shell in water bath heaters

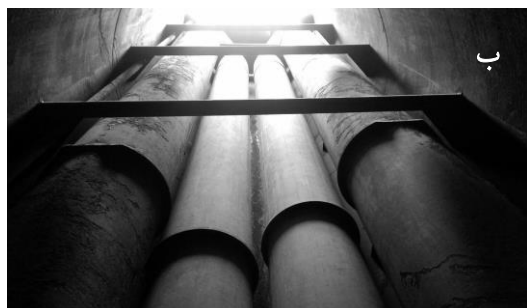
در لوله‌های کویل، خوردگی‌ها عمدتاً در ناحیه‌ی ساعت ۱۲ در امتداد طول لوله بود که به سمت نواحی ساعت ۳ و ۹ گسترش پیدا کرده بودند. آثار خوردگی عموماً مسیرهای موربی را (معرف مسیر جریان سیال) از بالای لوله به سمت بخش‌های جانبی را دنبال می‌کنند (شکل ۲.الف). خوردگی اغلب به شکل حفراتی بود که عمق آن‌ها در تمام لوله‌های کویل به طور میانگین یکسان بود. درون لوله‌های کویل، آثار خوردگی مشاهده نشد. موقعیت لوله‌های مشعل در بدنه، در شکل ۲.ب قابل مشاهده است. خوردگی در لوله‌های مشعل، شدیدتر و عمق حفرات، عمیق‌تر از لوله‌های کویل بود. خوردگی‌های این لوله‌ها نیز همانند کویل در امتداد طول لوله و در ناحیه‌ی ساعت ۱۲ بود و به طرف ناحیه‌ی ساعت ۳ و ۹ پیشروی کرده بود (شکل ۲.ج). با توجه به این شباهت‌ها می‌توان گفت که فرایند خوردگی در لوله‌های کویل و مشعل از مکانیزم یکسانی تبعیت کرده است. برخلاف لوله‌های کویل، درون لوله‌های مشعل مملو از محصولات خوردگی به صورت پوسته‌های پیوسته نازک و ورقه‌ای بود. در هر دو مورد لوله‌های کویل و مشعل، در نقاط جوشکاری شده و اطراف آن تفاوت چندانی در میزان خوردگی مشاهده نشد. در مورد بدنه، به صورت کیفی می‌توان گفت خوردگی در سقف و کف شدیدتر بوده و به طرف کناره‌ها کاهش یافته است. خوردگی در بسیاری از نقاط بدنه به صورت تاول‌هایی بروز پیدا کرده بود (شکل ۲.د).

شکل ۲. الف) مسیرهای جریان سیال روی لوله‌ی کویل. ب) نمایی از داخل گرمکن و موقعیت لوله‌های مشعل در داخل بدنه گرمکن، ج) آثار خوردگی در لوله‌ی مشعل، د) آثار تاول مانند خوردگی در سقف گرمکن.

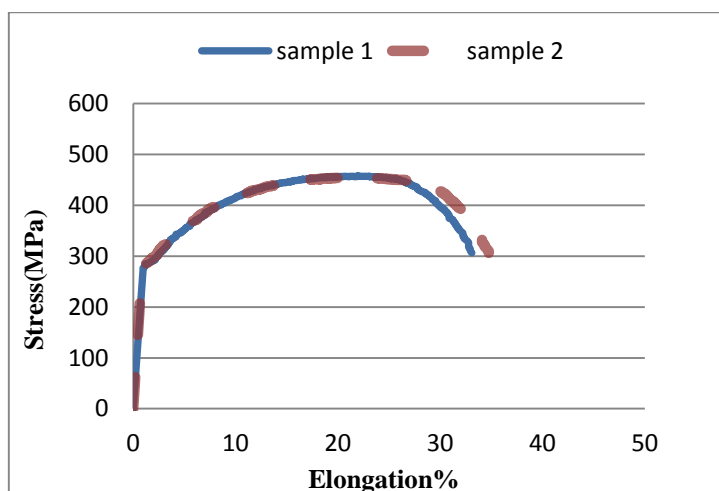
شکل ۳. نمودار تنش- کرنش نمونه‌های فولادی تهیه شده از لوله‌های کوئل

شکل ۳، نمودار تنش- کرنش دو نمونه‌ی فولادی را نشان می‌دهد که با رفتار کششی فلز مطابقت دارد. جدول ۳ مقایسه‌ای بین مقادیر اندازه‌گیری شده و مقادیر استاندارد ASTM A216 آمریکا را ارائه می‌دهد. مقایسه‌ی خواص مکانیکی نشان می‌دهد تمامی عملکردها مطابق استاندارد بوده و عملکرد فلز لوله‌ی کویل مناسب است.

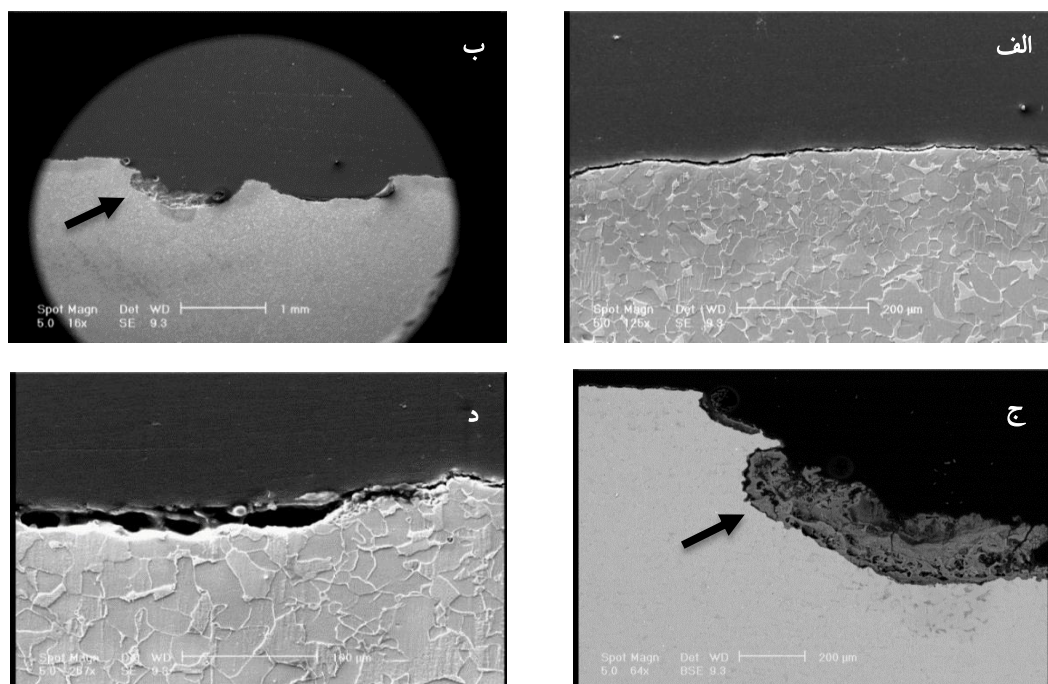
شکل ۴. تصاویر SEM به دست آمده از نمونه‌ی فولادی لوله‌ی کویل

یک نمونه‌ی فولادی از لوله‌های کویل را که دارای آثار خوردگی بر سطح بیرونی‌اش بود، از سطح مقطع مورد بررسی متالوگرافی و میکروسکوپی قرار گرفت. شکل ۴، تصویر میکروسکوپی الکترونی روبشی تهیه شده را نشان می‌دهد. شکل ۴ الف، ساختار متداولی از دانه‌های فریت-پرلیتی است، که نشان‌دهنده‌ی مرز دانه‌های بی-عیب و با اندازه دانه‌ی تقریباً یکنواخت بوده که آخال، حفره یا ناخالصی، قابل رویتی ندارد.

در تصویر ۴.ب، حفرات و محصولات خوردگی قابل تشخیص است. اما در تصاویر ب و ج هر دو، اثری از ناخالصی‌ها و مکان‌های مرجح برای نفوذ، وجود ندارد. تصویر ۴.د، نشان می‌دهد برای پیشروی خوردگی از میان فریت‌ها و پرلیت‌ها، ترجیحی وجود ندارد و خوردگی می‌تواند به طور یکنواخت در تمام سطح فلز اتفاق بیفتد. با توجه به اینکه فقط در بعضی نقاط روی لوله‌ها خوردگی مشاهده شده، می‌توان نتیجه گرفت که ممکن است محیط شرایط خوردگی را رقم بزند. در تصاویر ۴.ب و ۴.ج، ناحیه‌ای که با پیکان به آن اشاره شده است دارای محصولات خوردگی بود که به وسیله آنالیز EDS مورد بررسی قرار گرفت. شکل ۵ نتایج حاصل از یک نقطه را نشان می‌دهد. در تمام نقاط آهن و اکسیژن و در برخی، مقادیر زیادی کربن دیده شد.

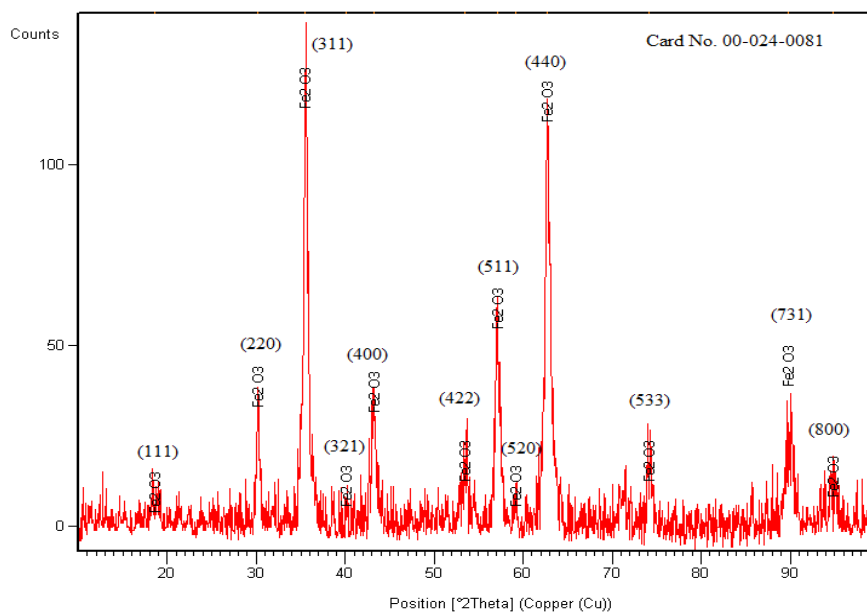
شکل ۶. آنالیز XRD آثار خوردگی روی لوله‌های کویل

نمونه‌های تهیه شده از سطح خارجی لوله‌های کوئل، سقف داخلی بدنه‌ی گرمکن و درون لوله‌های مشعل مورد آنالیز XRD قرار گرفت. در شکل ۶، آنالیز رسوبات روی لوله‌ی کوئل، به طور عمده حضور اکسید آهن سه ظرفیتی (Fe_2O_3) را نشان می‌دهد. حضور Fe_2O_3 در رسوبات دال بر دخالت محصولات خوردگی در رسوب-گذاری داخل گرمکن است. چون خوردگی نه تنها در محل حمله، موجب از کار افتادگی می‌گردد، بلکه تولید آلودگی‌ها و اکسید فلزی می‌نماید که در محل‌های دیگر منجر به تشکیل رسوب خواهد شد.

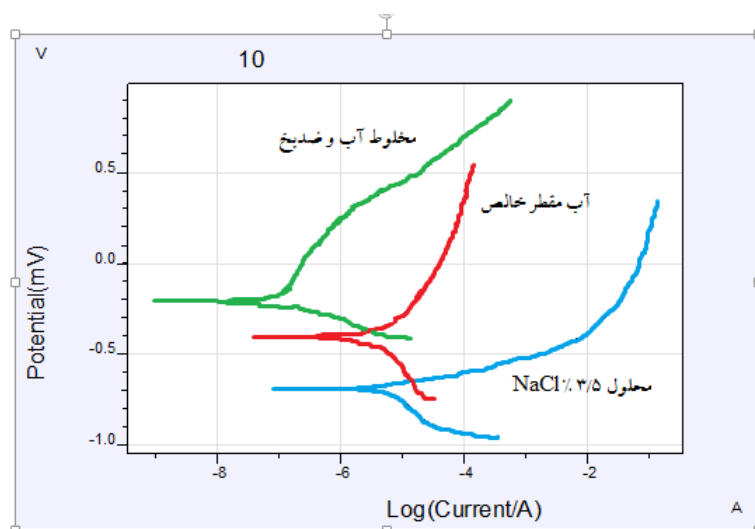
شکل ۷. نمودار آزمون تافل نمونه‌های فولادی در محلول‌های آب مقطر، آب نمک (۳/۵٪ NaCl) و مخلوط آب و ضدیخ

نمودار حاصل از آزمون تافل در شکل ۷ و نتایج حاصل از آن در جدول ۵ آورده شده است. همان‌طور که مشاهده می‌شود با توجه به I_{corr} میزان خوردگی در محلول NaCl بیشتر از آب مقطر است. همچنین تمایل به خوردگی نیز در محلول NaCl با توجه به مقدار پتانسیل آن ($E_{\text{corr}} = -691$) نسبت به آب مقطر ($E_{\text{corr}} = -406$) بیشتر یا منفی‌تر است. هرچه محلولی دارای پتانسیل منفی‌تری باشد، تمایل به خوردگی بیشتری خواهد داشت و در نتیجه از آب مقطر مخرب‌تر خواهد بود. همان‌طور که دیده می‌شود، نرخ خوردگی در آب گرمکن کمترین است و با توجه به پتانسیل خوردگی آن ($E_{\text{corr}} = -212$) کمترین تمایل به خوردگی را بین این محلول‌ها داراست. آب گرمکن مخلوطی از آب مقطر و ضدیخ است. ضدیخ می‌تواند آب گرمکن را مقاوم به خوردگی نماید.
