علل شکست شفت ایرهتر یک نیروگاه

علی اکبر فلاح، کامران خداپرستی، علی حاجی محمد نظری

این مقاله پیش از این در " ماهنامه صنعت برق، شماره ۱۲۰، خرداد ۱۳۸۶ " به چاپ رسیده است.

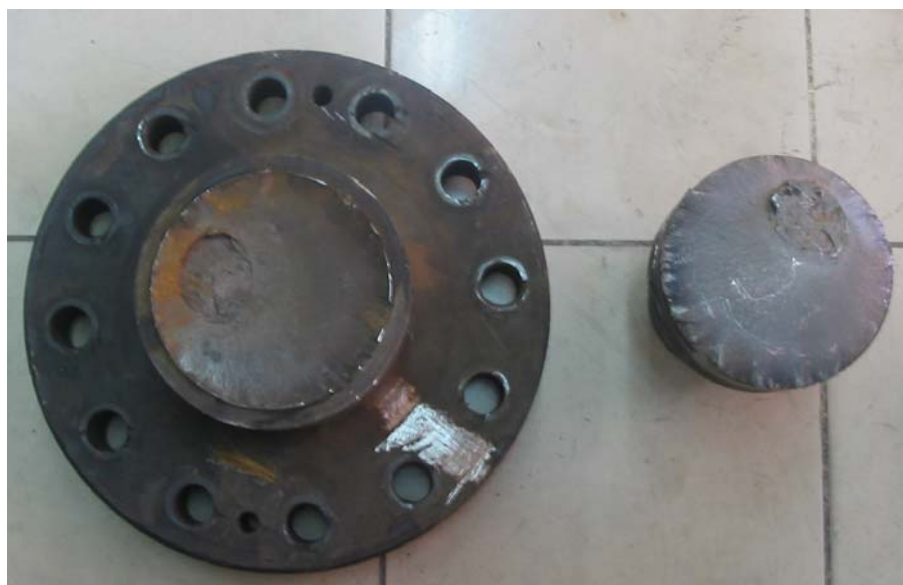
تصویر ظاهری شفت شکسته در شکل ۱ نشان داده شده است. همانگونه که ملاحظه می‌گردد شفت به طور کامل به دو قسمت تبدیل شده است. همچنین سطح شکست (شکل ۲) به دو قسمت مجزا (منطقه الف و منطقه ب) قابل تقسیم می‌باشد و شکست دقیقاً در قسمتی که شفت دارای تغییر قطر می‌باشد اتفاق افتاده است. محل‌های آغاز ترک را می‌توان به خوبی در اطراف سطح شکست ملاحظه کرد. برخی از این علائم (ratchet marks) در شکل ۲ نشان داده شده است.

شکل ۱- تصویر ظاهری شفت شکسته

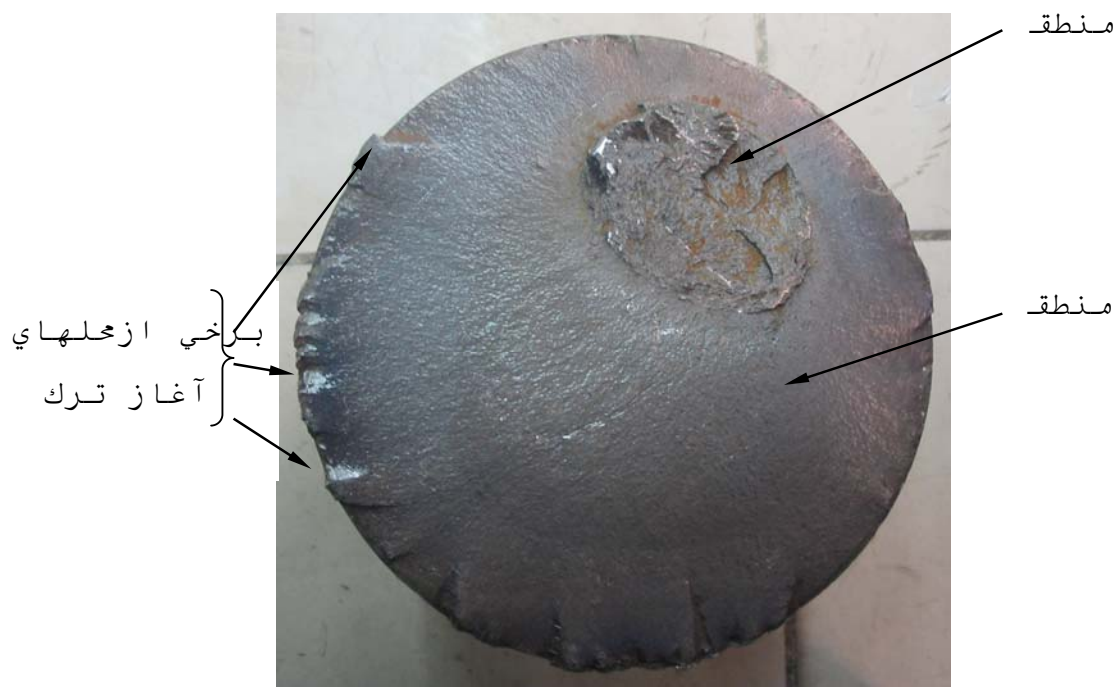
وجود دو سطح متمایز در مقطع شکست، زاویه ترکهای اولیه و حضور علائم رودخانه‌ای (**Beach Marks**) نشان دهنده آن است که شفت دچار خستگی مکانیکی گردیده است و وجود چندین محل برای آغاز ترک (**Rachet Marks**) نشان دهنده آن است که مکانیزم تخریبی غالب در شکست شفت، خستگی خمشی می‌باشد. تحلیل تنش انجام گرفته به کمک نرم افزار و مشخص شدن اعمال نیروهای نوسانی بر روی شفت در حین سرویس و بالابودن میزان تنش اعمالی وقوع خستگی را تایید می‌نماید.

شکل ۲- تصویر سطح شکست

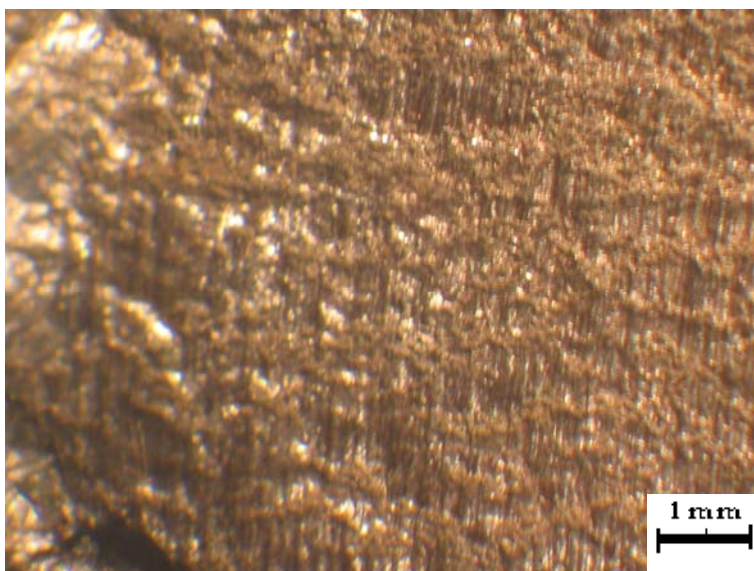
قبل از بررسی دقیق سطح شکست توسط میکروسکوپ، یکی از دو نیمه سطح شکست به کمک محلول استون تمیز گردید سپس سطح فوق با میکروسکوپ استریو مورد بررسی قرار گرفت. شکل ۳ قسمتی از سطح شکست را نشان می‌دهد. وجود علائم خستگی در سطح به خوبی مشخص است.

شکل ۳- خطوط موازی در سطح شکست که نشان دهنده علائم خستگی می باشد.

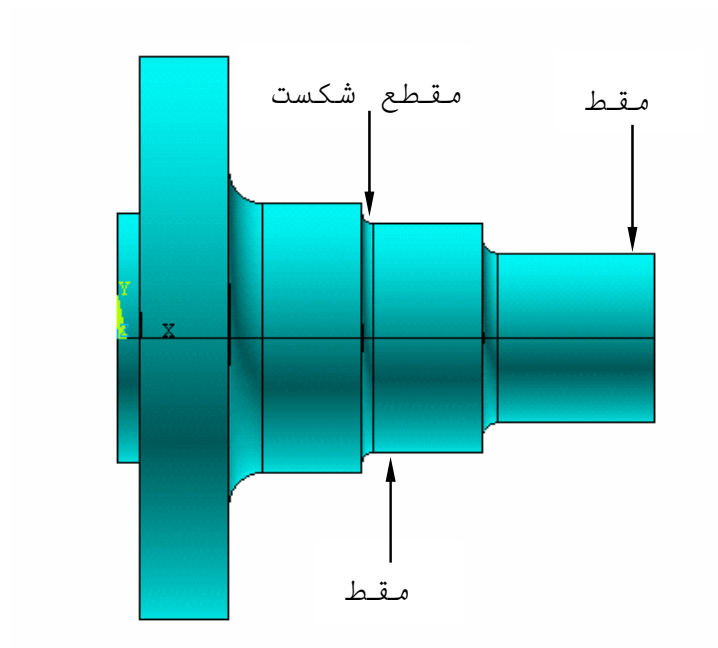
به منظور بررسی ریز ساختار شفت، مطابق با شکل ۴ دو مقطع از آن جدا گردید (مقطع ۱ و مقطع ۲) (با فاصله ۴ سانتیمتری از سطح شکست)). این دو مقطع به همراه مقطع شکست شفت پس از آماده سازی سطح (سنباده زنی، پولیش و اچ) مورد تجزیه و تحلیل قرار گرفتند که نتایج بررسی مقاطع متالوگرافی به شرح ذیل می باشند:

شکل ۴ - نمای شماتیک از مقاطع انتخاب شده جهت بررسی ریز ساختاری

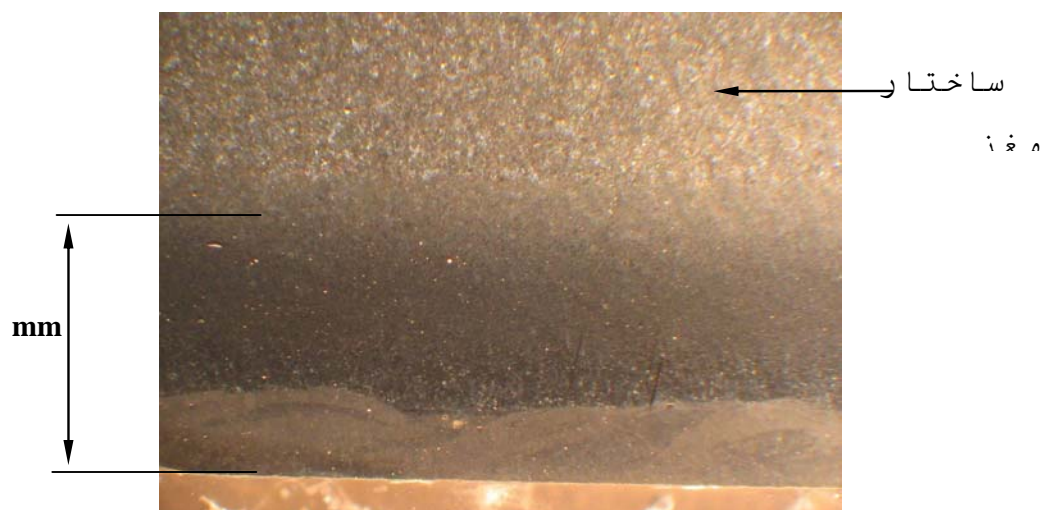
الف - سطح خارجی شفت در زمان تولید آن توسط عملیات حرارتی سخت گردیده است و قسمتهایی از سطح خارجی نیز در هنگام تعمیرات پس از مدتی که شفت در سرویس قرار داشته است جوشکاری شده است. شکل ۵ ساختار کلی شفت را در سه مقطع انتخاب شده نشان میدهد.

شکل ۵- الف - تصویر ساختار کلی در مقطع ۱

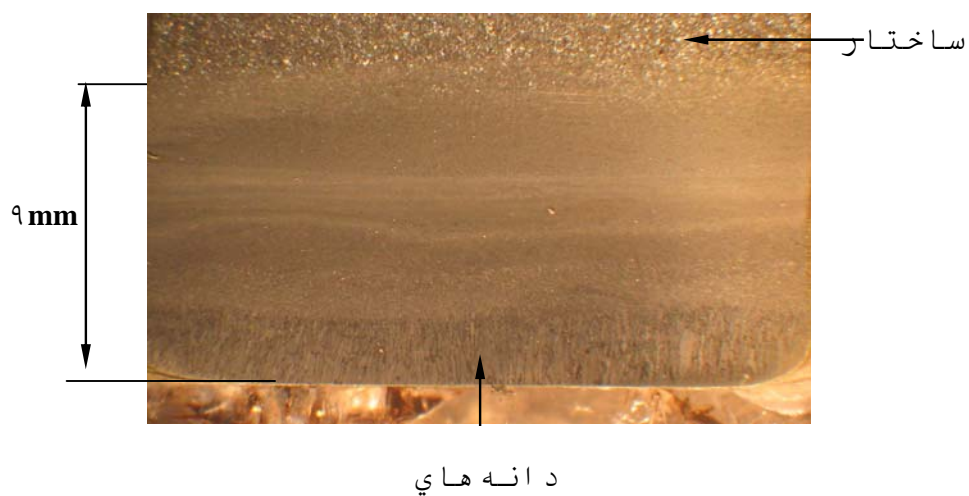
ج - سطوحی که آثار جوشکاری بر روی آنها به وضوح ملاحظه می گردد دارای دانه های ستونی می باشند (شکل ۵-ب و شکل ۷).

و- جوشکاری موجب تخریب کل ساختار حاصل از عملیات حرارتی در برخی از مناطق سطح خارجی شده است (شکل ۵-ب).

متاسفانه در برخی از نواحی سطحی شفت مورد مطالعه (از جمله در اطراف سطح شکسته شده) در هنگام بازسازی، جوشکاری انجام شده است و این موضوع موجب گردیده است که استحکام خستگی شفت در این نواحی کاهش یابد و با در نظر گرفتن اثرات تمرکز تنش در موقعیت شکسته شده، شفت در این نقطه دچار خستگی گردد.

شکل ۵-ب- تصویر ساختار کلی در مقطع ۲، در این قسمت از شفت تقریباً کل ساختار عملیات حرارتی شده از بین رفته است.

۱- بطور کلی در مورد شفتهایی که عملیات حرارتی شده‌اند روش جوشکاری جهت بازسازی توصیه نمی‌گردد (به علت اثر مخرب جوشکاری و یا حتی اثر مخرب عملیات حرارتی پس از جوشکاری). لذا بهتر است در صورت مشاهده اثرات تخریبی در سطح شفت از روشهای دیگر (از جمله پوشش‌دهی) استفاده گردد.

۲- در صورت انجام جوشکاری باید با استفاده از روشهایی مانند ساچمه‌زنی و عملیات حرارتی مناسب، استحکام خستگی شفت افزایش یابد.

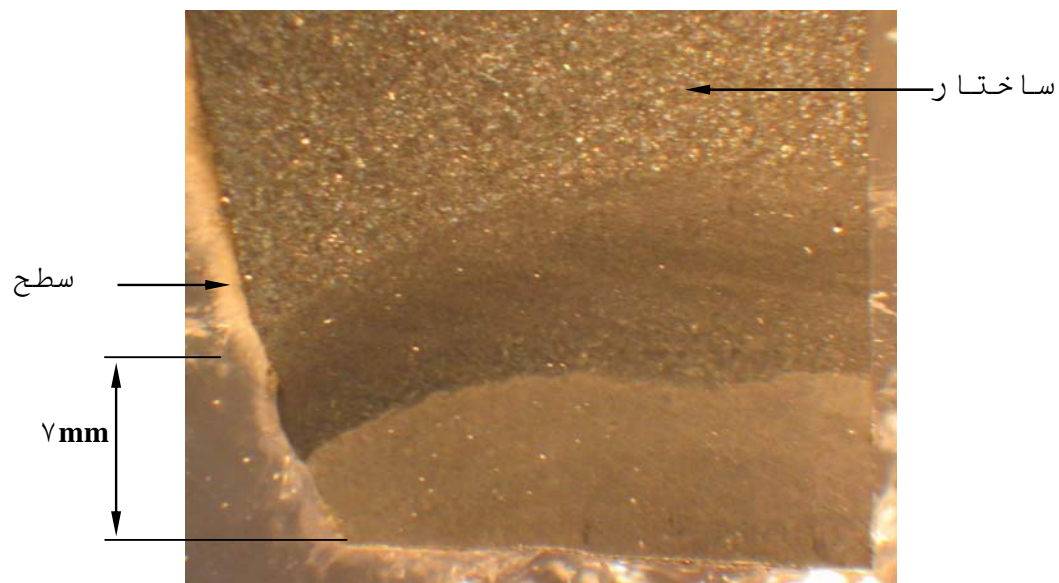
شکل ۵-ج- تصویر ساختار کلی در مقطع شکست

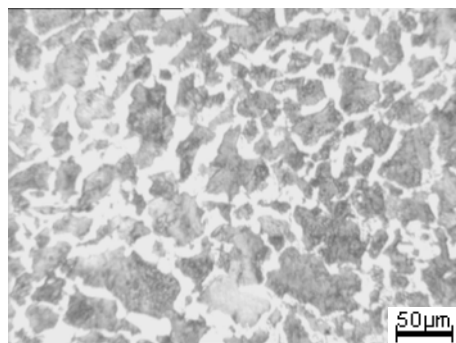
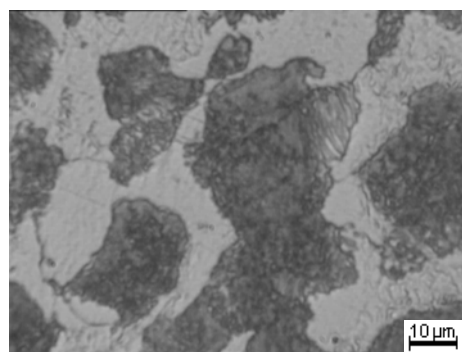
ب - ریز ساختار مغز شفت (ریز ساختار داخلی کل شفت به غیر از مناطق نزدیک به سطح خارجی) شامل فریت و پرلیت می باشد (شکل ۶).

شکل ۶- الف - ریز ساختار مرکز شفت، ساختار حاوی پرلیت و فریت می باشد

شکل ۶- ب- مشابه تصویر الف اما در بزرگنمایی بالاتر

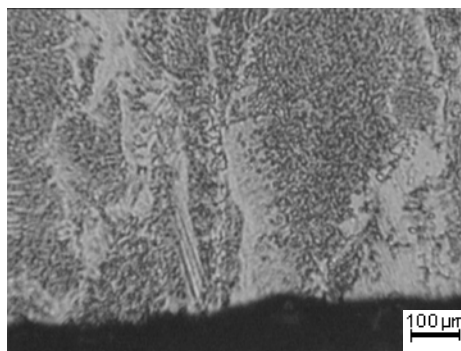
شکل ۷- ریز ساختار سطح خارجی شفت در مناطقی که جوشکاری انجام شده است (سطح مقطع ۲)، ساختار شامل دانه های ستونی می باشد، محلول اچ نایتال ۲٪

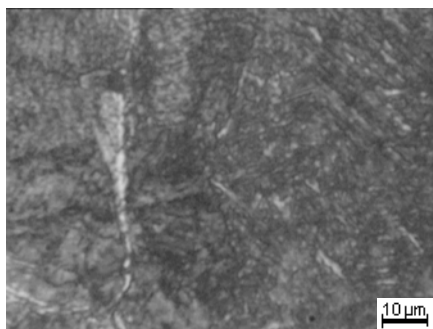
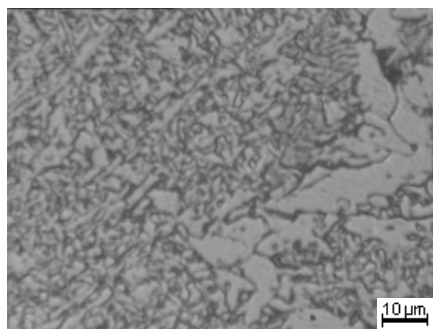
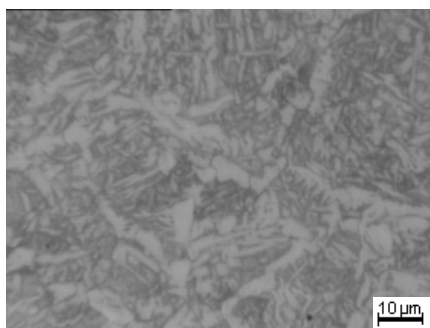
د- ریز ساختار شفت در مناطقی که مورد عملیات حرارتی قرار گرفته (و اثرات جوشکاری در آنها کمتر است) شامل مارتنزیت تمپر شده است (شکلهای ۸ و ۹).

ه- در مناطق دور از سطح خارجی (تقریباً در فاصله ۴ میلیمتری از سطح خارجی) ساختار حاوی مارتنزیت بیشتری می باشد، لیکن با نزدیک شدن به سطح خارجی شفت با توجه به اثرات حرارتی جوشکاری و عملیات حرارتی تمپرینگ، ساختار عاری از مارتنزیت شده و شامل فریت و کاربید می شود (شکلهای ۸ و ۹).

شکل ۸-الف- ریز ساختار مقطع شکست شفت در فاصله ۳/۵ میلیمتری از سطح خارجی شفت، ساختار شامل مارتنزیت تمپر شده می باشد.

شکل ۸-ب- ریز ساختار مقطع شکست در فاصله ۲/۵ میلیمتری از سطح خارجی شفت، ساختار مشابه تصویر الف می باشد لیکن میزان تمپر شدن در این ساختار بیشتر از ساختار نشان داده شده در تصویر الف است.

شکل ۸-ج- ریز ساختار مقطع شکست در فاصله ۰/۱ میلیمتری از سطح خارجی شفت، ساختار مشابه تصویر ب می باشد لیکن میزان تمپر شدن در این ساختار بیشتر از ساختار نشان داده شده در تصویر ب است

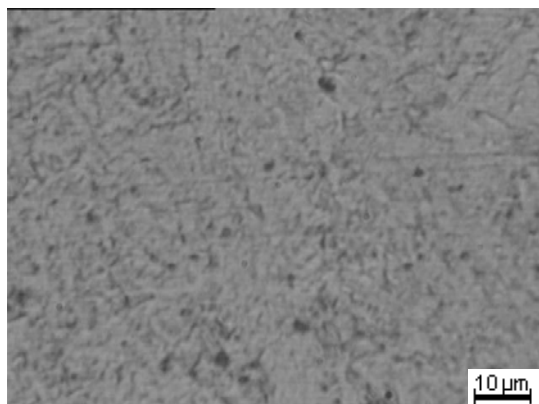
شکل ۹- ریز ساختار مقطع ۱ در فاصله ۰/۵ میلیمتری از سطح خارجی، ساختار شامل مارتنزیت تمپر شده می باشد. به دلیل حرارت دیدن سطح، تمپرینگ ساختار سطحی شدید می باشد، محلول اچ نایتال ۲٪

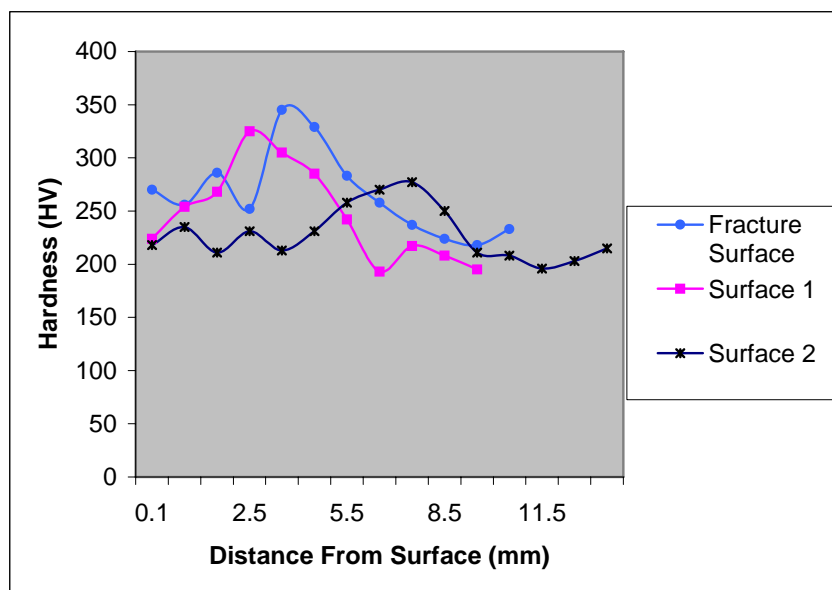
جهت تکمیل مشاهدات میکروسکوپی و ماکروسکوپی، بر روی دو مقطع جدا شده (مقاطع ۱ و ۲ در شکل ۴) و همچنین مقطع شکست، مقادیر سختی در فواصل ۰/۱، ۰/۵، ۱/۵، ۳/۲، ۵/۵ و ... میلیمتری از سطح شفت تعیین گردید. شکل ۱۰ تغییرات سختی (بر حسب ویکرز با نیروی ۲۰۰ گرم) را در سطوح مذکور نشان می‌دهد.

وجود سختی بالا در برخی از قسمتهای سطح شفت و همچنین ریز ساختار شفت در سطح نشان دهنده آن است که بر روی شفت عملیات حرارتی به منظور تغییر دادن ساختار و بهبود خواص مکانیکی و به خصوص افزایش استحکام خستگی صورت گرفته است. لازم به ذکر است که خستگی فرآیندی است که به شدت به سطح حساس می‌باشد و بطور کلی یکی از عمده‌ترین روشهای افزایش استحکام خستگی شفتهای بزرگ عملیات حرارتی سطحی آنها می‌باشد.

شکل ۱۰- پروفیل سختی (میکرو سختی) بر حسب فاصله از سطح خارجی شفت در سه مقطع شفت (مقاطع در شکل ۴ مشخص گردیده اند)

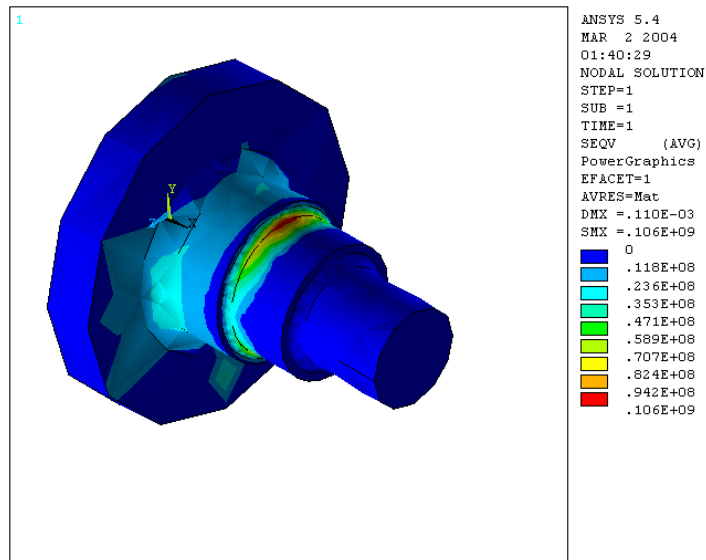
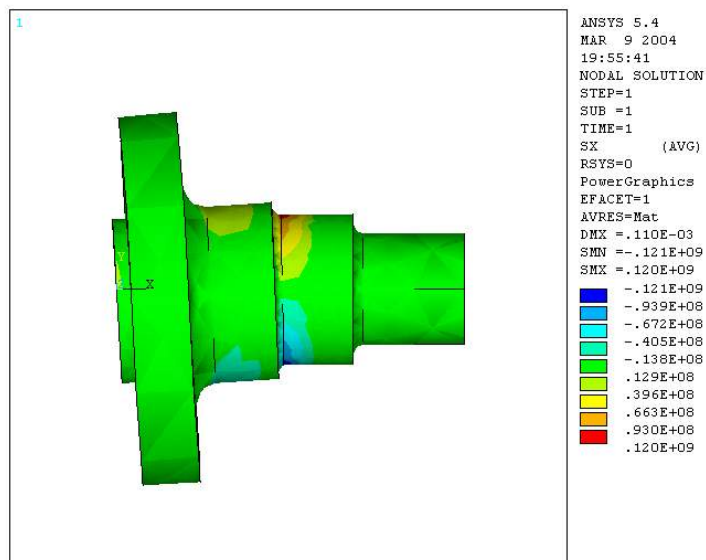
جهت انجام آنالیز تنش شفت ابتدا نقشه شفت بصورت ساده تهیه و سپس به کمک نرم افزار **Ansys5.4** توزیع تنش با در نظر گرفتن نوع و میزان نیروهای اعمالی به شفت استخراج گردید. شکل ۱۱ توزیع تنش را پس از اعمال نیرو به شفت نمایش می‌دهد. همانگونه که در شکل ۱۱ مشخص است در مکانی که شفت دارای تغییر قطر می‌باشد تنش قابل توجهی اعمال می‌گردد. این موضوع با در نظر گرفتن دوران شفت نشان دهنده اعمال تنشهای تناوبی زیاد به مقطع مذکور می‌باشد.

وجود حداقل شعاع (**Fillet**) در مکانی که شکست رخ داده است (قطر شفت در سه قسمت تغییر می‌کند که در محل شکست شفت، شعاع (**Fillet**) کمترین است) و همچنین تحلیل تنش انجام گرفته به کمک نرم افزار موید این موضوع است که این مقطع دارای تمرکز تنش فراوانی می‌باشد و از جمله مراکز مناسب برای ایجاد ترک خستگی و اشاعه آن می‌باشد.

شکل ۱۱- الف - توزیع تنش فون مایز (نمای سه بعدی)

شکل ۱۱- ب - توزیع تنش در راستای محور شفت (راستای X) (نمای روبرو)

۳- با توجه به تمرکز تنش در سطح مقطع شکست به علت تغییر قطر شفت در این مکان در هنگام ماشینکاری (بازسازی) به صافی سطح و شعاع (Fillet) باید توجه کافی داشت. (یکی از دلایل تشدید کننده خستگی در این شفت می‌تواند ماشینکاری نادرست آن پس از جوشکاری باشد).
