دانشگاه تربیت مدرس

پایان نامه کارشناسی ارشد

کاهش ضایعات ریخته گری بویلر های حرارتی چدنی

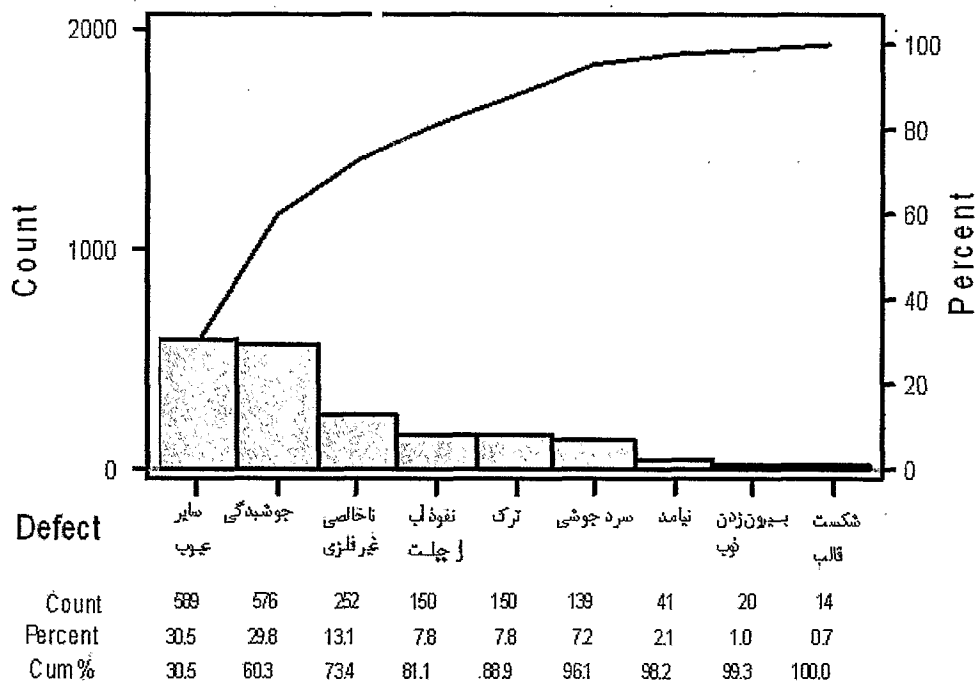
شکل ۳-۱: نمودار پارتو عیوب از فروردین تا خرداد ۸۴

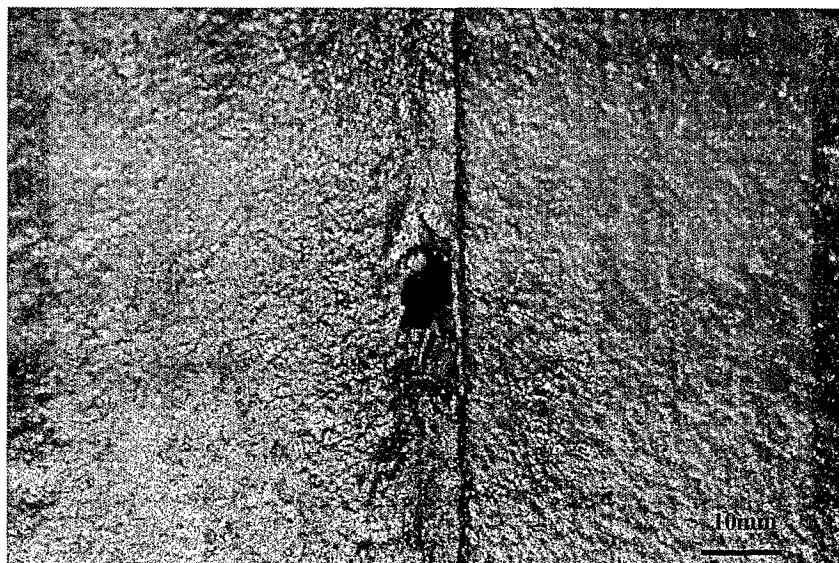
عیوب گازی_ که در بین کارکنان شرکت ایرفو به جوشیدگی معروف بود- از جمله مواردی بود که به شدت در میزان ضایعات شرکت ایرفو مؤثر بود. عدم امکان خروج گاز ماهیچه ، ایجاد گاز زیاد از ماهیچه ، جذب بالای رطوبت توسط ماهیچه و قالب، قابلیت پایین عبور دهی گاز توسط ماسه ماهیچه از جمله عواملی بودند که به شدت در میزان وقوع عیوب گازی مؤثر بودند. مکهای گازی ، که در میان کارکنان شرکت ایرفو به جوشیدگی معروف است، عموماً در سطوح بالایی دیگها اتفاق می افتند و در صورتیکه راه به در باشند، دیگ مربوطه نامنطبقِ مردود تلقی می شود. تصاویر زیرنمونه هایی از جوشیدگی هستند که منجر به ضایعات شدن قطعه شده اند. سطح کاملاً گرد و هموار نشانه ای گویاست جهت شناسایی این عیب.

شکل (الف) ۳-۴ : تصویر ی از جوشیدگی که در سطح بالایی قطعه رخ داده است.

با بررسی های به عمل آمده عدم امکان خروج گاز ماهیچه است که به عنوان عامل عمده ایجاد مک گازی ایفای نقش می کند. با بررسی قطعات معیوب در اثر جوشیدگی این فرضیه به اثبات رسید. گاز متصاعد شده از ماهیچه در حین ذوبریزی و در اثنای تماس ذوب با ماهیچه باید از دو قسمت تعبیه شده در سر ماهیچه ها خارج شود. سر ماهیچه هر قالب منفذی دارد که مسیر خروج گاز ماهیچه را هموار می کند. با بررسی های متعدد اثبات شد که در کلیه مواردی که این مسیر به هر شکلی (توسط ذوب و یاماسه) مسدود شود قطعه اصطلاحاً می جوشد و گاز متصاعد شده از ماهیچه که فشار بالایی نیز دارد، در قطعه مک گازی راه بدر ایجاد می کند. دو تصویر زیر نمونه ای را نشان می دهد که در اثر مسدود شدن سر ماهیچه مسیر خروج گاز ماهیچه بسته شده و قطعه ضایعات شده است. این دو شکل تصاویر یک قطعه می باشند از زوایای مختلف.

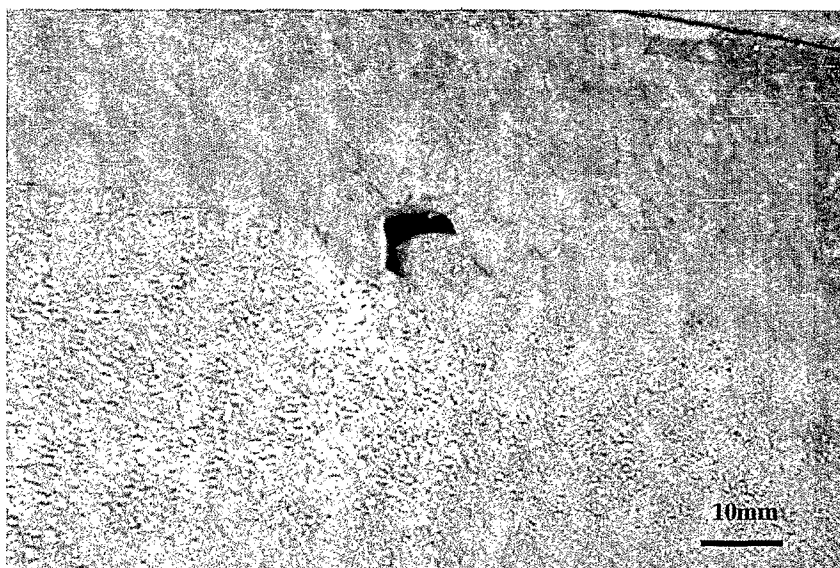
شکل (ب) ۳-۴: تصویری از جوشیدگی که در سطح بالایی قطعه رخ داده است.

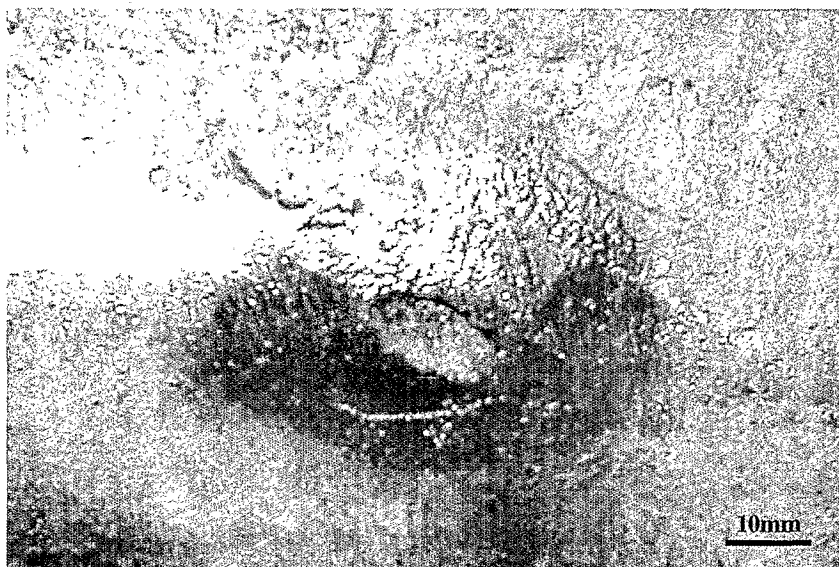
عامل توأماً به معیوب شدن قطعه منجر می شوند. تصاویر زیرنمونه هایی از ناخالصی های غیر فلزی هستند که منجر به ضایعات شدن قطعه شده اند. گفتنی است که این عیب در شرکت ایرفو به "آخال" یا ماسه ریزی معروف است.

شکل (الف) ۳-۵: تصویری از آخال که در سطح بالایی قطعه رخ داده است.

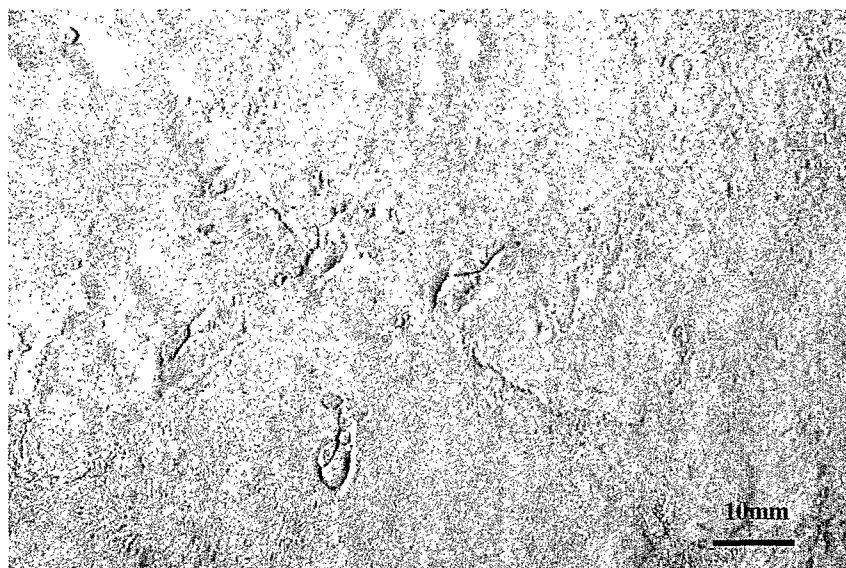
در مورد پره های دیگ، از آنجاییکه چند پره در یک پالت کنار هم قرار داده می شود، ذوبریزی متلاطم می تواند منجر به ورود تکه هایی از مذاب به درون قطعه مجاور گردد. با انجماد تکه های وارد شده به قطعه کناری، با ذوبریزی آن قطعه تکه های از پیش منجمد شده دوباره ذوب نمی شوند و در داخل قطعه حبس می شوند. در مواردی که عدم نفوذ این تکه ها با ذوب قطعه رخ دهد قطعه آب بند نخواهد بود و بنا براین جزو ضایعات محسوب می شود. در شرکت ایرفو این عیب به عیب "ساچمه" معروف است. با توجه به این نکته که عمده راه ورود تکه های ذوب قسمت نفس کشها در بالای قطعه است، این عیب نیز در این قسمت بیشتر مشاهده می شود. در این قسمت نا خالصی فلزی به غیر از فلز زمینه (چدن خاکستری) مشاهده نشده است. تصاویر زیر نمونه هایی از ناخالصی های فلزی هستند که منجر به ضایعات شدن قطعه شده اند.

شکل (الف) ۳-۶ : تصویری از ساچمه که در سطح کناری قطعه رخ داده است.

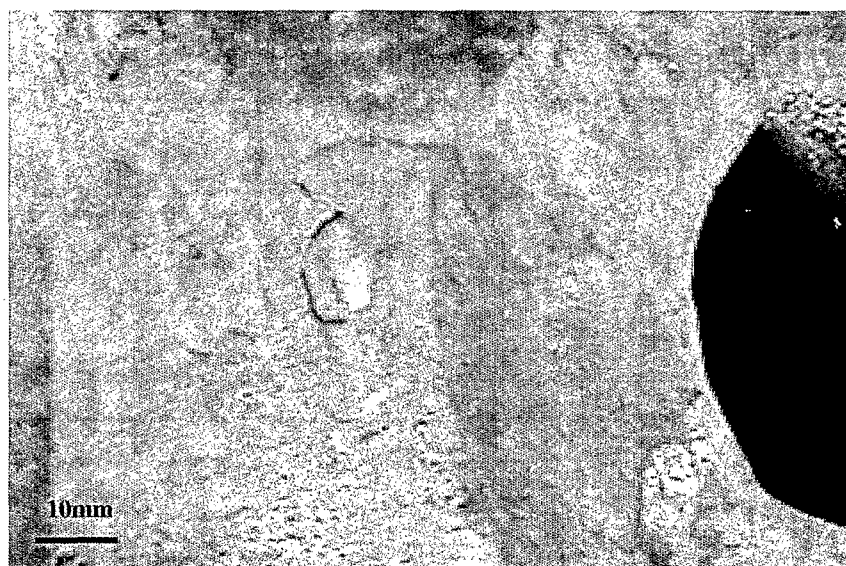
شکل (ب) ۳-۶ : تصویری از ساچمه که در سطح بالایی قطعه رخ داده است.

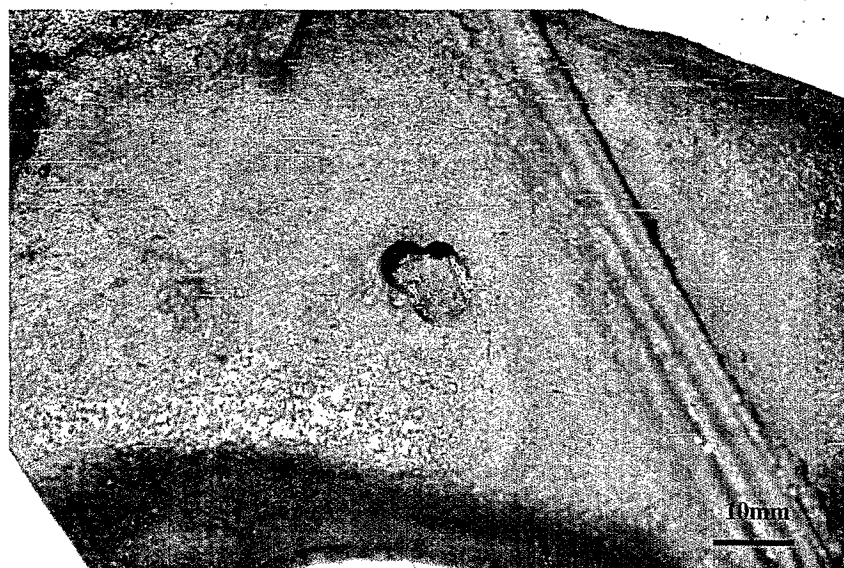
شکل ۳-۷: تصویری از شکستگی محل چپلت که در سطح کناری قطعه رخ داده است.

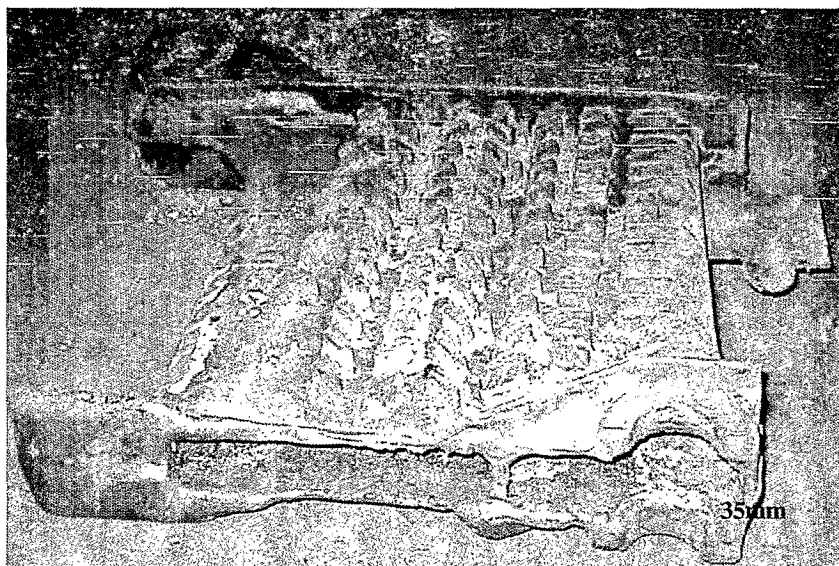
هنگامی که دمای بار ریزی کم باشد قطعه به طور کامل پر نمی شود. کنترل دمای ذوبریزی در شرکت ایرفو به صورت تجربی انجام می شود. بدین صورت که اپراتور ذوبریزی با تجربه ای که دارد به صورت چشمی اقدام به شروع و قطع ذوبریزی قطعات می کند. خطای انسانی در این مورد می تواند منجر به وقوع عیبی به نام "کم آمد" شود. این عیب نیز در مقایسه با سایر عیوب، کسر بسیار ناچیزی از ضایعات را تشکیل می دهد، چه با پر نشدن یک قطعه اپراتور سریعاً متوجه می شود و از ذوبریزی قطعه بعدی امتناع می کند. شکل ۳-۸ تصویری از یک قطعه ناقص که ذوب آن سرد بوده را نشان می دهد. از هندسه جداره های لبه فوقانی قطعه، که شکلی گرد و سطحی صاف دارد، می توان به پایین بودن دمای ذوب آن پی برد.

شکل (الف) ۸-۳ : تصویری از نیامد در سطح بالایی قطعه

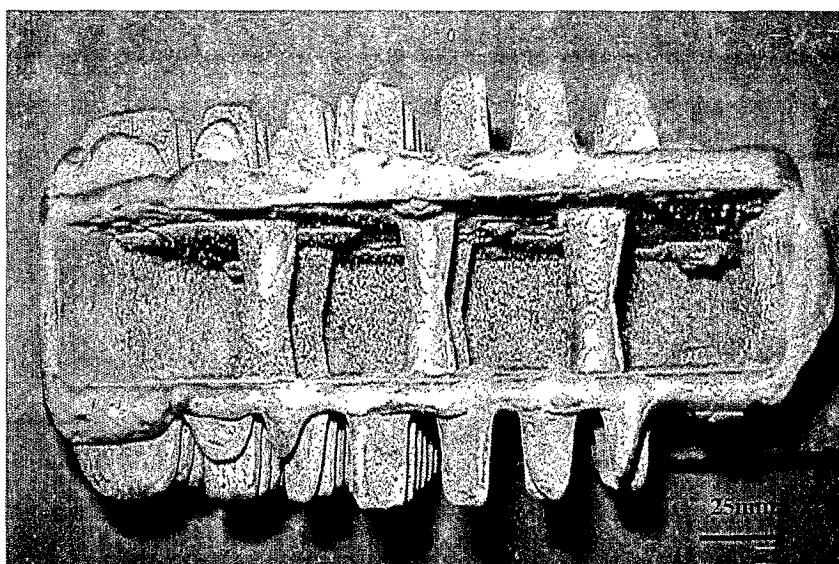
شکل (ب) ۸-۳ : تصویری از نیامد در سطح بالایی قطعه

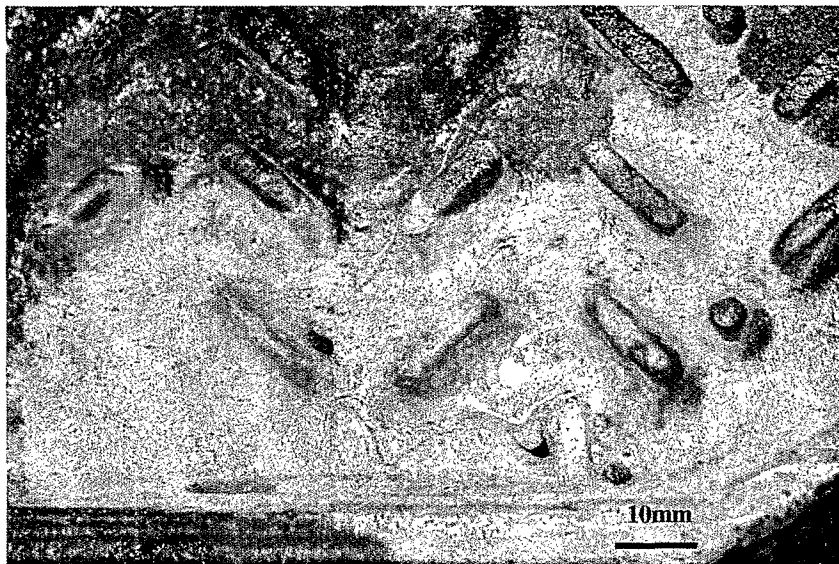
در اثر دمای پایین ذوب ریزی و نفوذ ناقص در جبهه های مختلف حرکت ذوب عیب سرد جوشی تشدید می گردد. در این عیب دو سطح کاملاً متمایز از هم قابل تشخیص است که سطح مشترکی صاف^b و بارز دارند. نحوه معرفی مذاب به داخل قالب و نحوه سیلان و جریان مذاب در داخل قالب از جمله عوامل تأثیر گذار در این عیب هستند که این عوامل نیز توسط سیستم راهگاهی کنترل می شوند. پس به عبارتی سیستم راهگاهی می تواند نقشی مؤثر در این مورد داشته باشد. دو شکل ۳-۹ الف و ب سرد جوشی در قطعات دیگ را به خوبی نشان می دهند.

شکل(الف) ۳-۹ : تصویر ی از سرد جوشی که در سطح کناری قطعه رخ داده است.

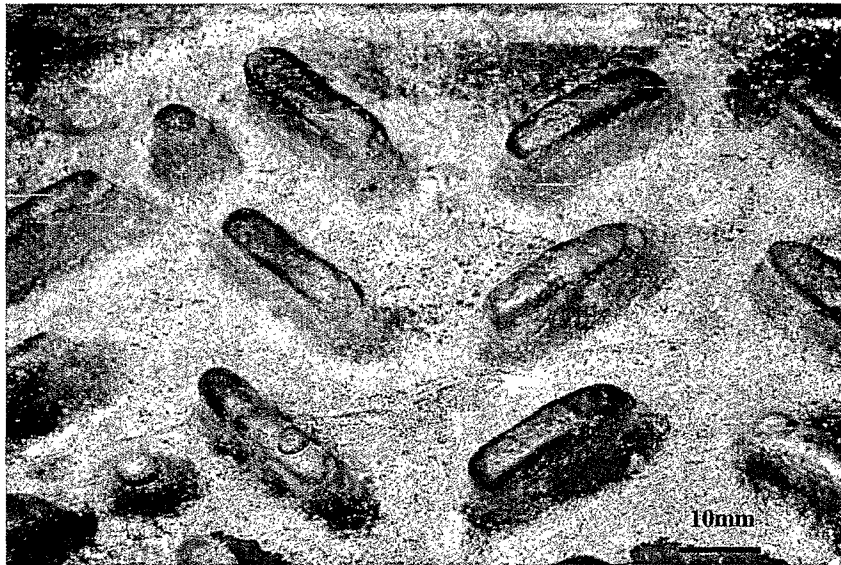
شکل (ب) ۳-۹ : تصویر ی از سرد جوشی که در سطح کناری قطعه رخ داده است.

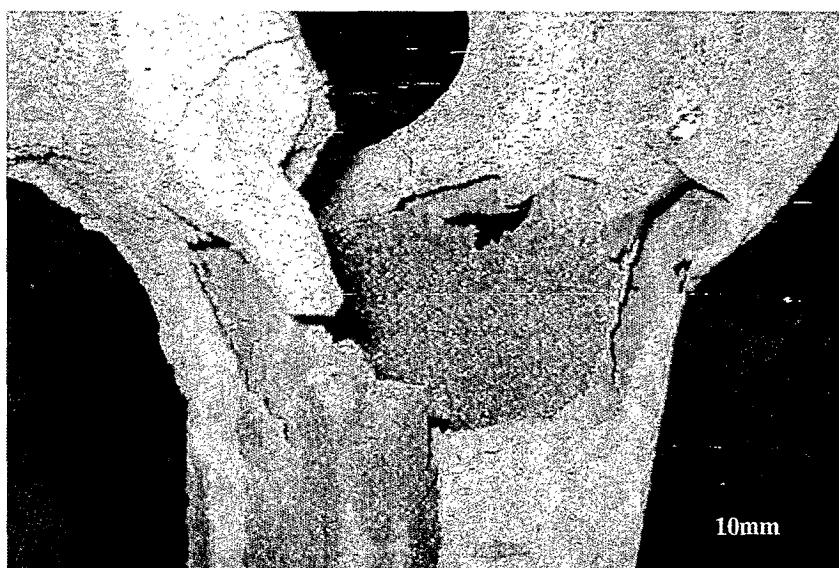
خروج از قالب را نداشته و لی این عکس کاملاً تأیید کننده فرضیه بیرون زدن ذوب از محل سر ماهیچه می باشد.

شکل (الف) ۳-۱۰ : تصویری از بیرون زدگی ذوب که در نزدیکی سر ماهیچه رخ داده است.

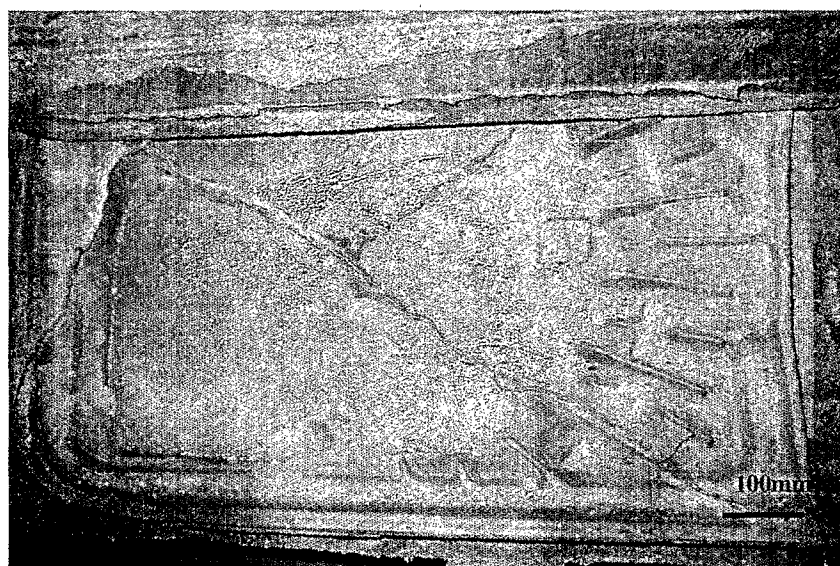
در اثر شکستگی یا ترک قالب، هنگام ذوب‌ریزی، ذوب وارد این قسمت میشود و روی پره^۱ دیگ زائده ای فلزی و قطور ایجاد میکند. در صورتیکه زائده^۲ ایجاد شده بزرگ نباشد به آن پلیسه گفته می شود که با سنگ زنی قابل اصلاح کردن می باشد. اما اگر زائده^۳ ایجاد شده بزرگ و قطور باشد، به این عیب "شکستگی قالب" گفته می شود. شکستگی قالب را نمی توان اصلاح کرد و منجر به ضایعات شدن قطعه می گردد. عدم استحکام کافی ماسه در قالبگیری، ماسه کوبی غیر یکنواخت و تراز نبودن صفحه مونتاز قالبها را می توان از جمله دلایل عمده شکستگی قالب دانست. تصاویر زیر نمونه هایی از شکستگی قالب را نشان می دهند که زائده هایی بسیار بزرگ و قطور در سطح کناری قطعه ایجاد کرده است.

شکل(الف) ۳-۱۱: تصویری از شکستگی قالب که در قسمت کناری قطعه رخ داده است.

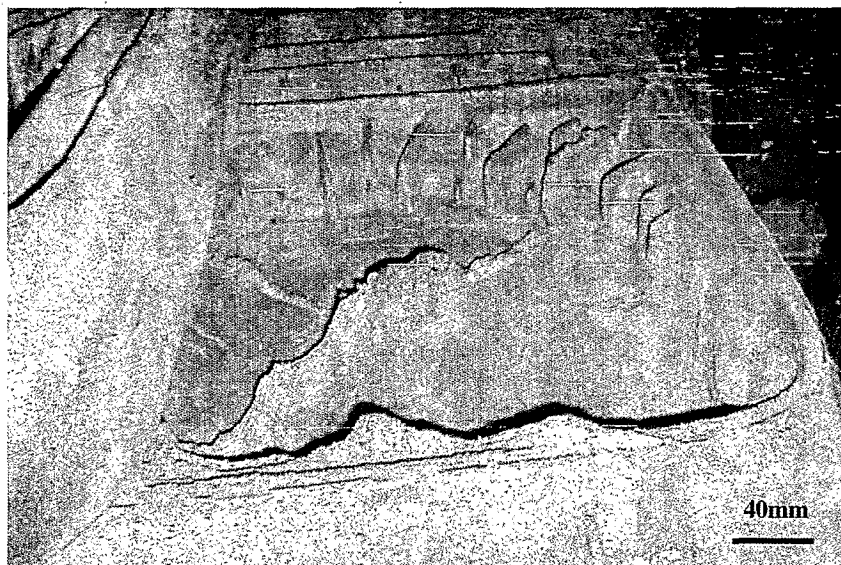
شکل(ب) ۱۱-۳ : تصویری از شکستگی قالب که در قسمت کناری قطعه رخ داده است.

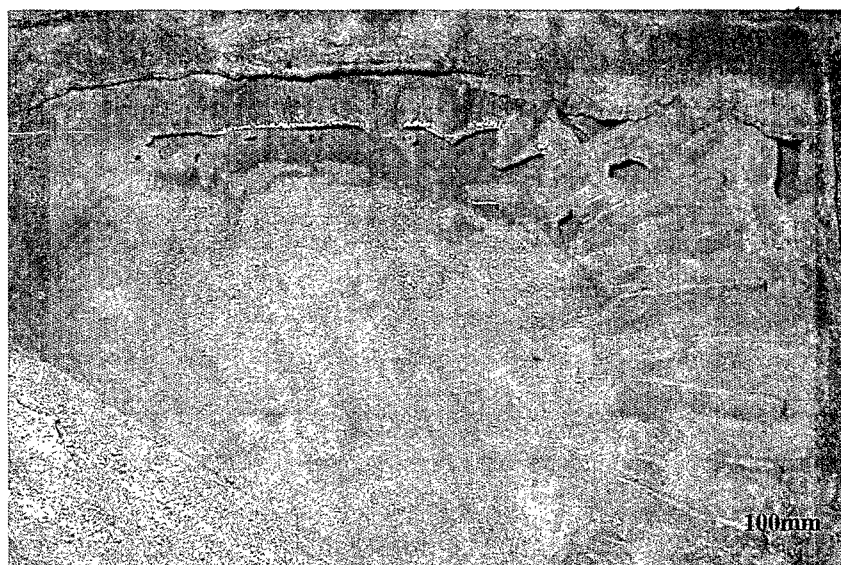
مسئله قابل تأمل در مورد شکل ۳-۱۲ (الف) "شکستگی قالب" است که در کناره های قطعه به چشم می خورد. شکستگی قالب در کناره ها نشان از تأثیر گذاری این عیب در تشدید عیب نیامد دارد. همانطور که پیشتر گفته شد عیب "شکستگی قالب" به دلیل ترک خوردن قالب اتفاق می افتد که در نتیجه عدم دقت ابعادی قطعه را به شدت افزایش می دهد و می تواند به کاهش ضخامت دیواره منجر شود.

شکل (الف) ۳-۱۲ ، تصویری از نیامد کردن ذوب در قسمت کناری قطعه که رخ داده است. شکستگی

قالب در قسمت بالایی قطعه کاملاً قابل تشخیص است.

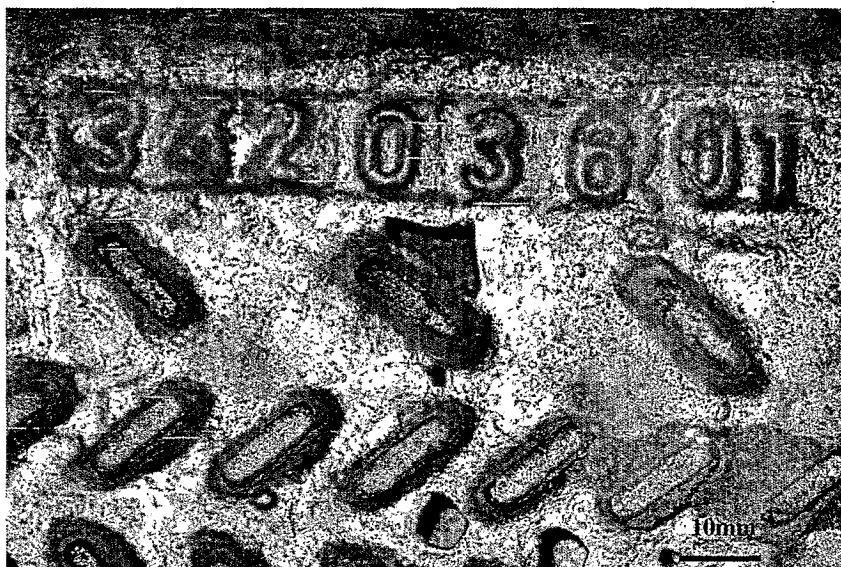
شکل(ب) ۳-۱۲: تصویری از نیامد کردن ذوب که در قسمت کناری قطعه رخ داده است.

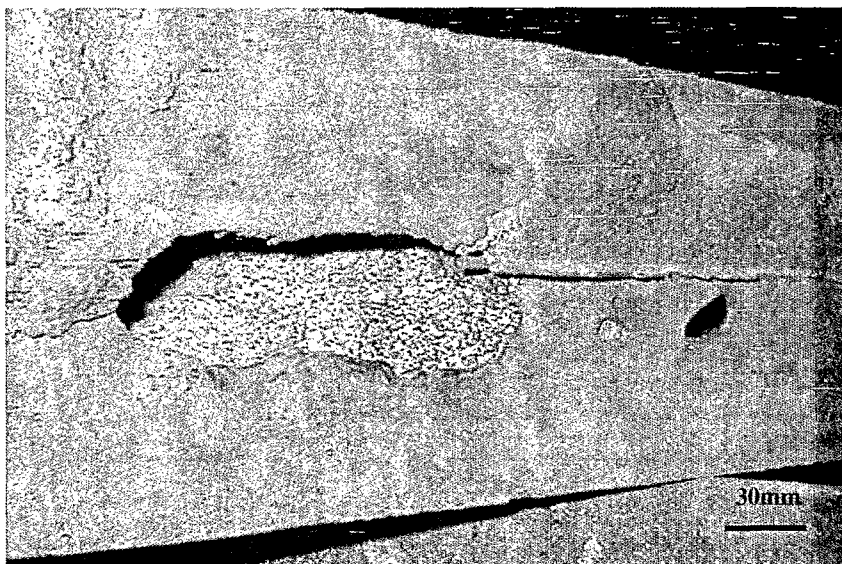
یکی از عیوبی که در دورانی به شدت در شرکت ایرفو رایج بود شکستگی ماهیچه بود. در اثر استحکام پایین ماهیچه با فشار هایی کم احتمال شکست ماهیچه پیش می آید. با شکستن ماهیچه در داخل قالب ذوب به آن قسمت نفوذ می کند و در نتیجه مسیر جریان آب در داخل دیگ را مسدود می کند. از مشکلات این عیب دشواری تشخیص آن بود که عموماً پرسنل شرکت را به اشتباه می کشاند. در تصاویر زیر نفوذ ذوب در مسیر سیلان آب در داخل دیگ کاملاً مشاهده می شود.

شکل ۳-۱۳: تصویری از شکستگی ماهیچه که در قسمت کناری قطعه رخ داده است.

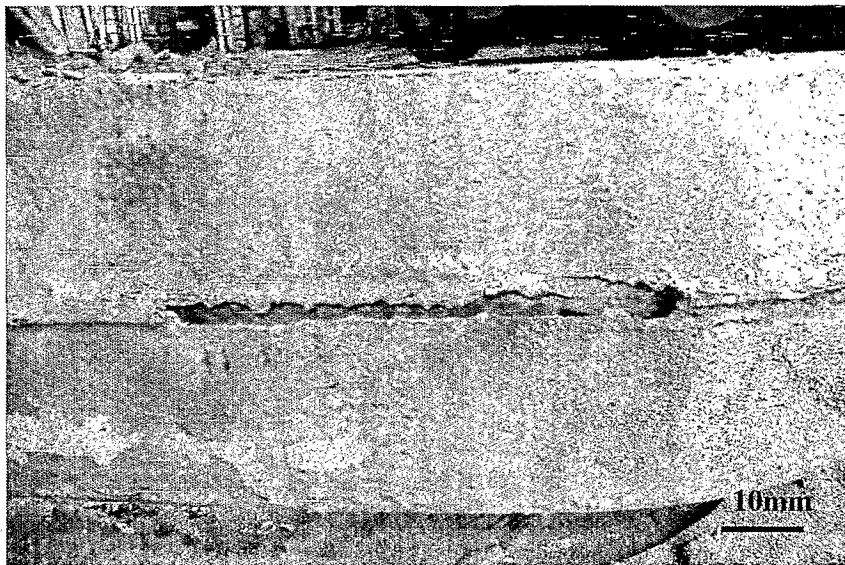
شکل ۴-۱: تصویری از قسمت سر ماهیچه که به دلیل پیرون زدن ذوب در این قسمت خروج گاز از این محل دشوار شده است.

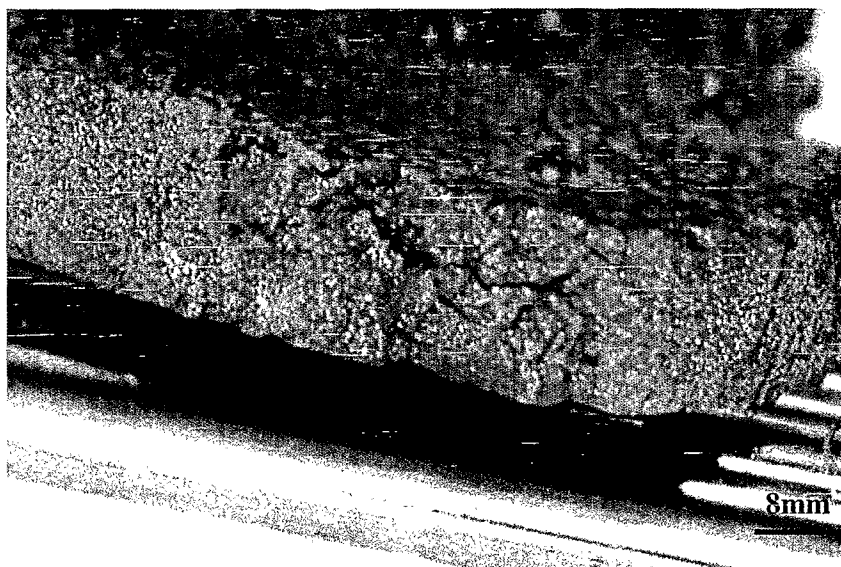
شکل شماره ۴-۳-ب: تصویر کانالی از ناخالصیها در مقطع عرضی قطعه که کاملاً راه بدر است

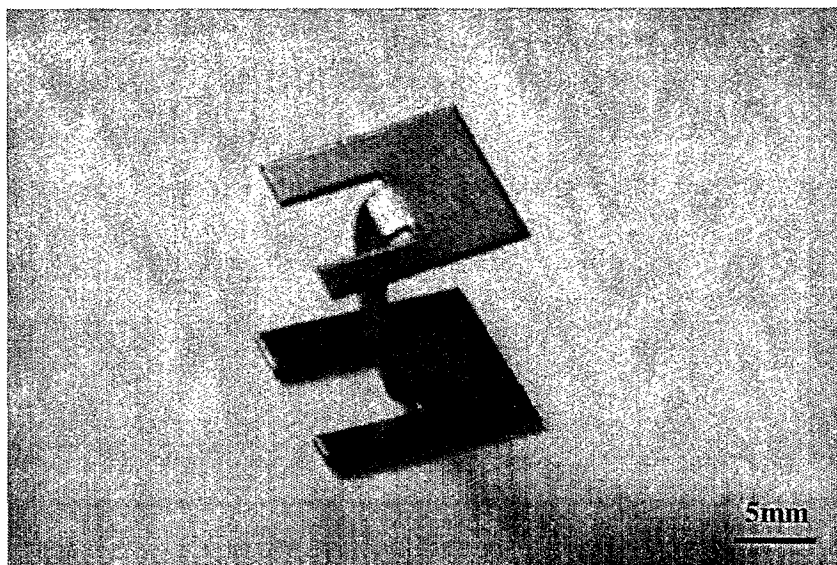
چپلت هایی که در تولید پره های دیگ مورد استفاده قرار می گیرند در دو نوع مختلف می باشند. در شکل های زیر تصویر این دو نوع چپلت آورده شده است.

شکل ۴-۵ (الف): چپلت تولید شده در شرکت ایرفو با شکل I که در پره های سبک به کار می رود.

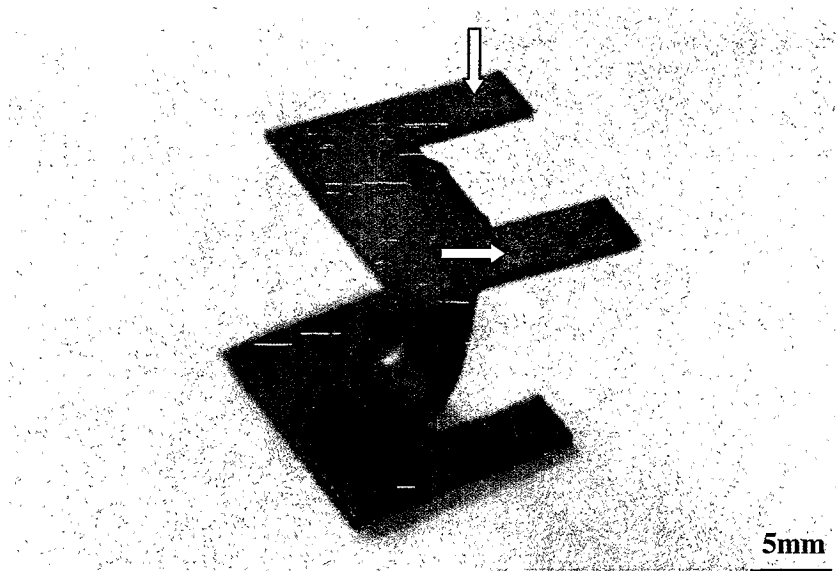
تمیز بودن سطوح آنهاست. تصویر زیر چپلتی را نشان می دهد که کاملاً نقاط زنگ زده روی آن مشخص است و ستون چپلت نیز بسیار آلوده می باشد.

شکل ۴-۵: چپلت تولید شده در شرکت ایرفو، نقاط اکسید شده روی چپلت با فلش ها مشخص شده است.

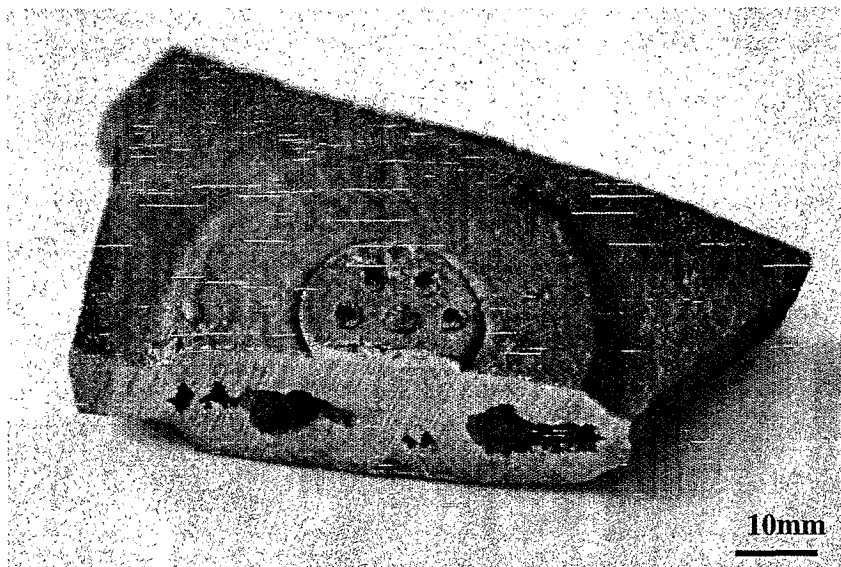
شکل ۴-۷: تصویر سوسه ایجاد شده در دو طرف ستون چپلت

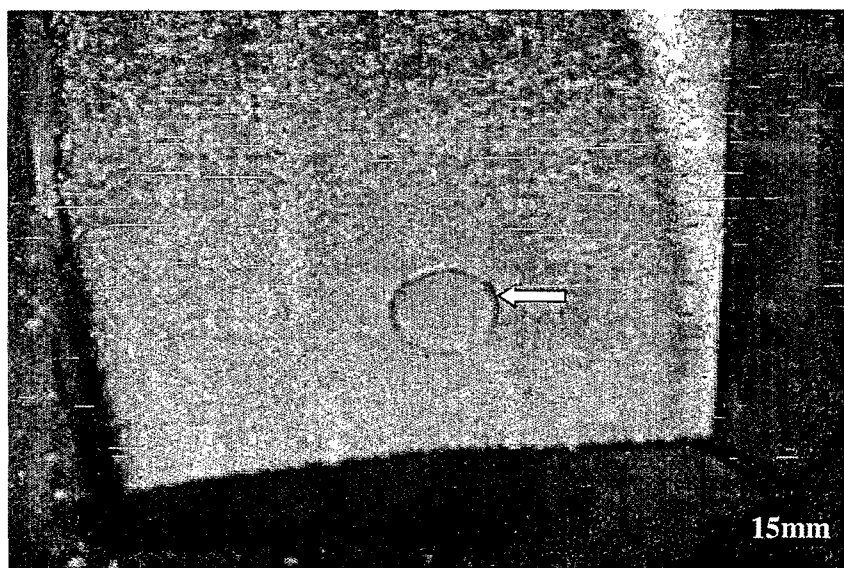
تصاویر زیر نمونه های متالوگرافی شده چپلت ها در داخل پره دیگ می باشند. با عکس های گرفته شده توسط یک دوربین بسیار پیشرفته و حرفه ای و بدون استفاده از میکروسکپ نیز می توان عدم نفوذ چپلت در زمینه و فاصله بین ستون چپلت و زمینه را دید.

شکل ۴-۸: تصویر مقطع عرضی چپلت در داخل پره؛ نوار سیاه محیط چپلت نشانه ای از عدم نفوذ چپلت در چدن زمینه می باشد.

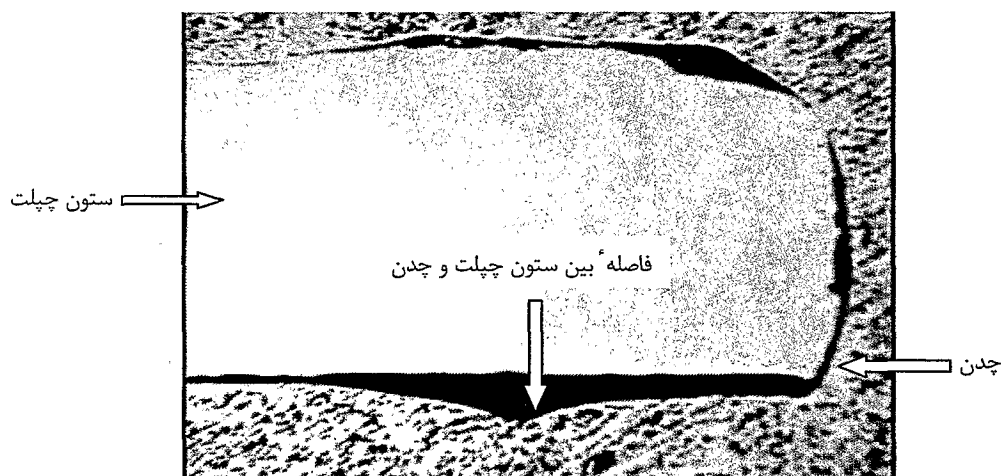
تصاویر فوق از سطح مقطع چپلت های گرد که در تصویر شماره ۴-۴ (ب) نمایش داده شده است تهیه شده است. اما در مورد چپلتی که تصویر آن در شکل ۴-۴ (الف) آمده است نیز ما وقع به همین شرح است. شکل زیر نشان از عدم نفوذ چپلت با شکل I و چدن زمینه دارد.

شکل ۴-۱۰: تصویر پس از پولیش مقطع عرضی چپلت در چدن زمینه، بزرگنمایی ۱۰۰ برابر

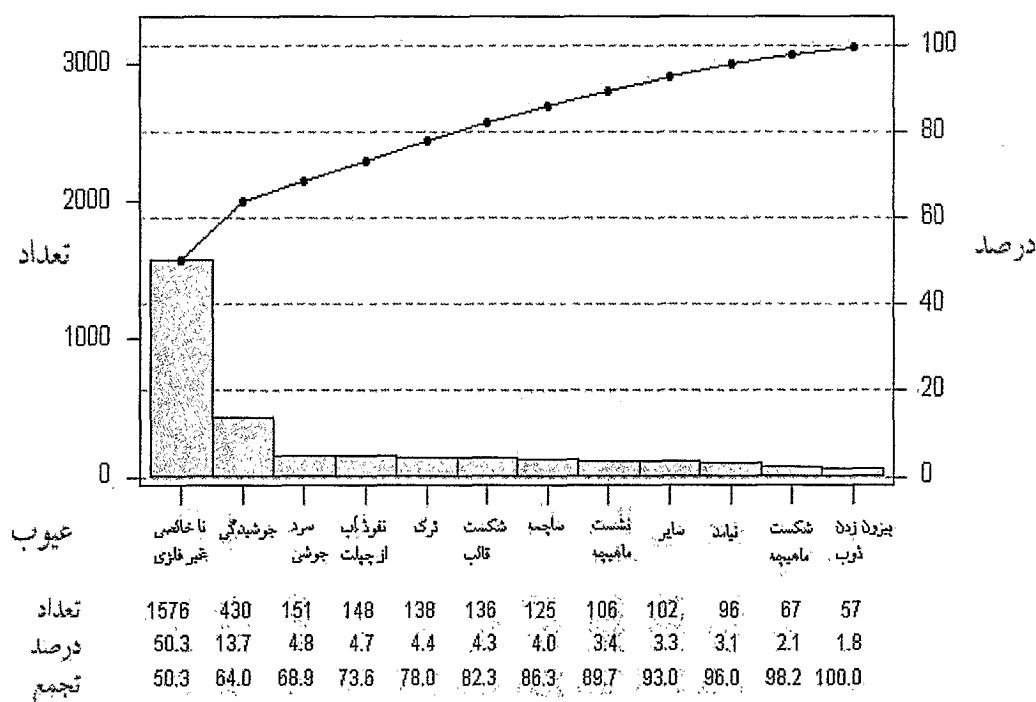
شکل ۵-۲، نمودار پارتو عیوب دیگ از تیر الی دی ماه ۱۳۸۳

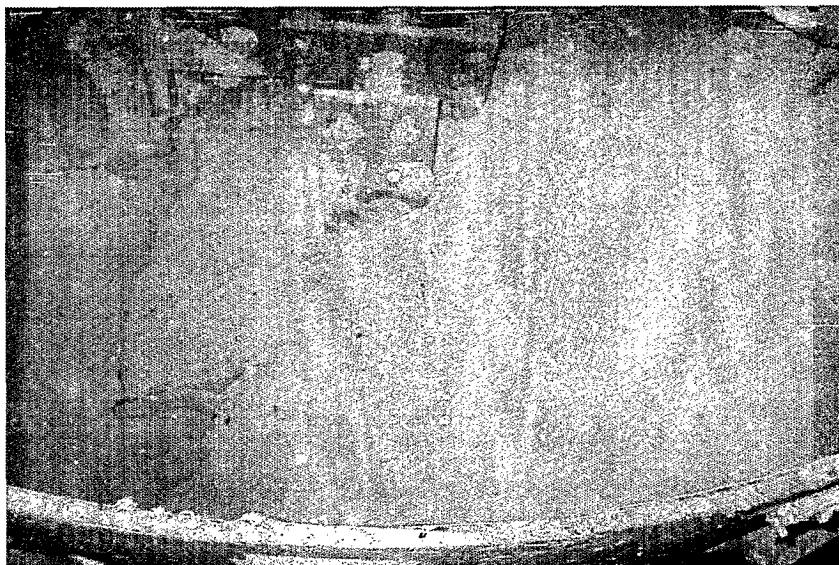
آلودگیها در نظر گرفته شد. تصاویر زیر ناخالصی های موجود در ماسه و حضور ذرات درشت گرافیت در سطح قالب و در میکسر ماسه را نشان می دهند. این دانه ها در تماس با ذوب از قالب کنده شده و داخل مذاب می شوند و منجر به ناخالصی غیر فلزی می شوند. تصاویر زیر در یک روز گرفته شده اند و دو تصویر ۴-۵ (ب) و (ج) مربوط به یک قالب می باشند.

شکل ۴-۵ (الف): تصویر ماسه درون میکسر و ناخالصی های درشت گرافیت مخلوط در ماسه

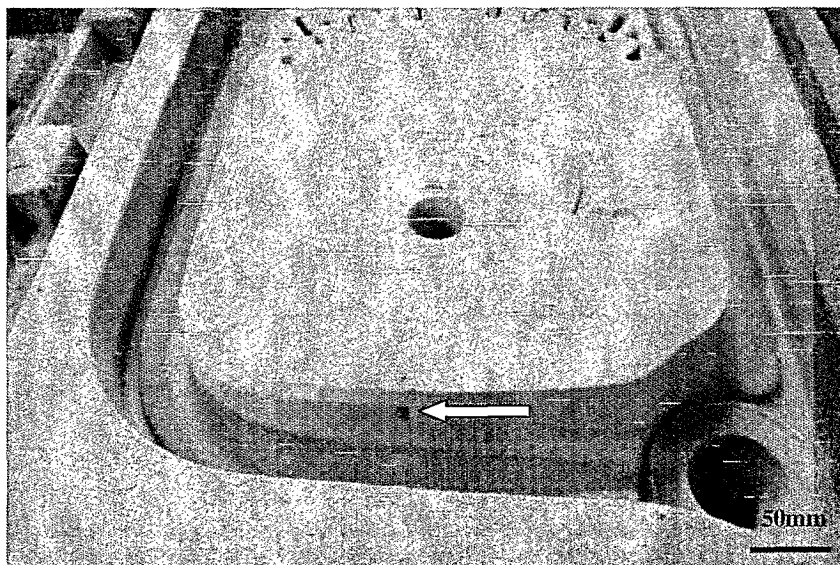
شکل ۴-۵ (ب): تصویر ناخالصی (دانه گرافیت) در سطح قالب که با فلش مشخص شده است.

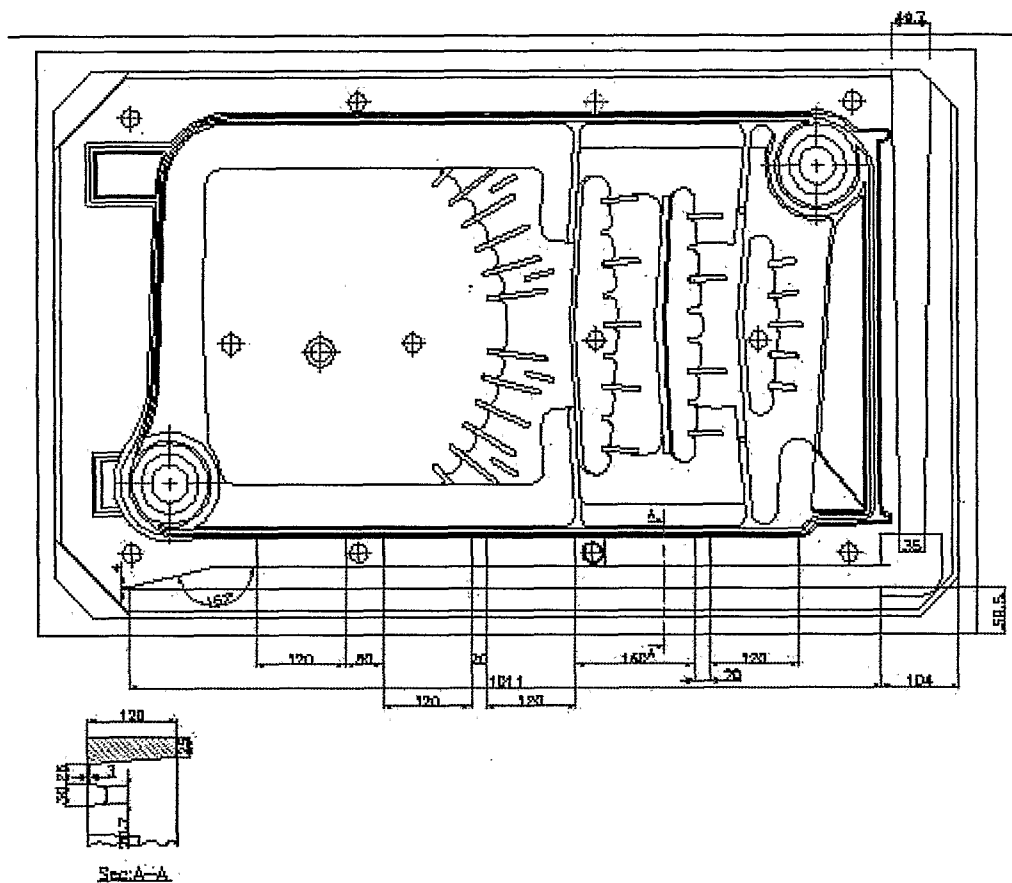
تصویر زیر نقشه مدل قطعه پره وسط TGG است که با نرم افزار AutoCAD رسم شده است. در این تصویر شکل، چیدمان و ابعاد مربوط به سیستم راهگاهی نشان داده شده است.

شکل ۵-۱۵: نقشه مدل پره وسط TGG پس از اصلاح سیستم راهگاهی

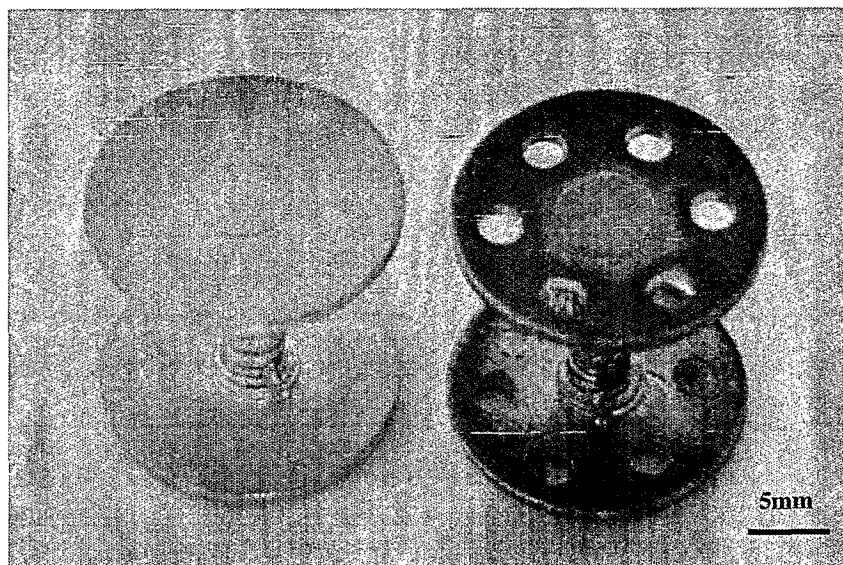
شکل ۵-۱۷: تصویر سمت راست چپلت با دوسطح بالا و پایینی سوراخدار و با پوشش مس و چپلت سمت چپ با پوشش قلع و با سطوح بالا و پایین صاف می باشد.

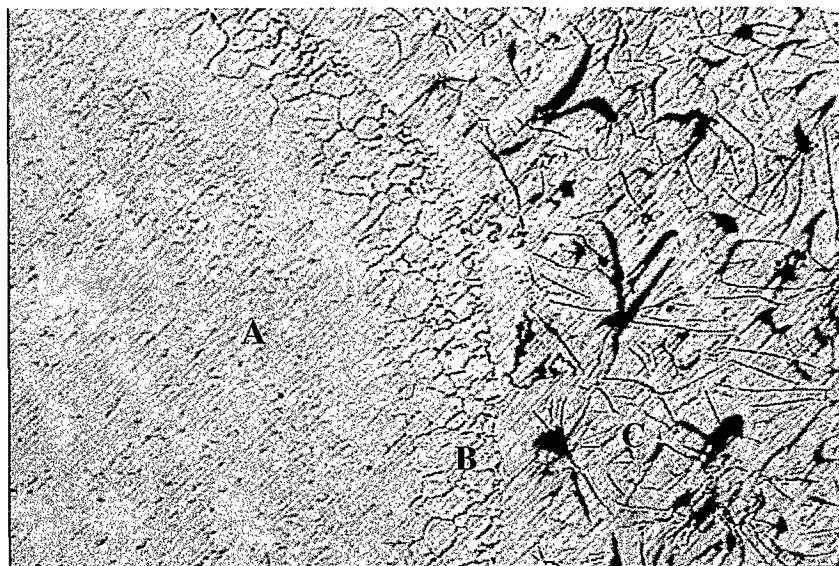
در دمای 1320°C چیلت های قلع اندود، مس اندود و دوبار قلع اندود (هر سه با سطوح صاف) به خوبی در چدن زمینه نفوذ کرده بودند. تصاویر زیر مقاطع متالوگرافی شده چیلت ها در زمینه چدنی راپس از پولیش نشان می دهند.

شکل ۵-۲۶: تصویر متالوگرافی مقطع چیلت شماره ۴ (قلع اندود با سطوح صاف و دمای 1320°C).

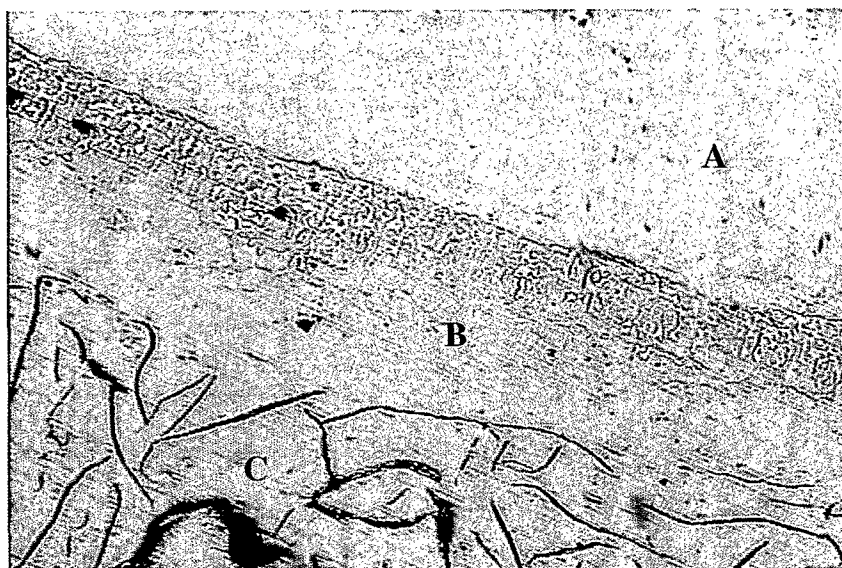
اشکال ۲۷-۵ و ۲۸-۵ نیز از مقاطع پس از پولیش چپلت های مس اندود و دوبار قلع اندود (شماره های ۸ و ۱۷) تهیه شده است.

شکل ۲۷-۵: تصویر مقطع پس از پولیش نمونه شماره ۸ (مس اندود با سطوح صاف در دمای 1320°C)، بزرگنمایی ۲۰۰ برابر، سه ناحیه ^{A,B,C} نیز در این تصویر مشخص شده اند.

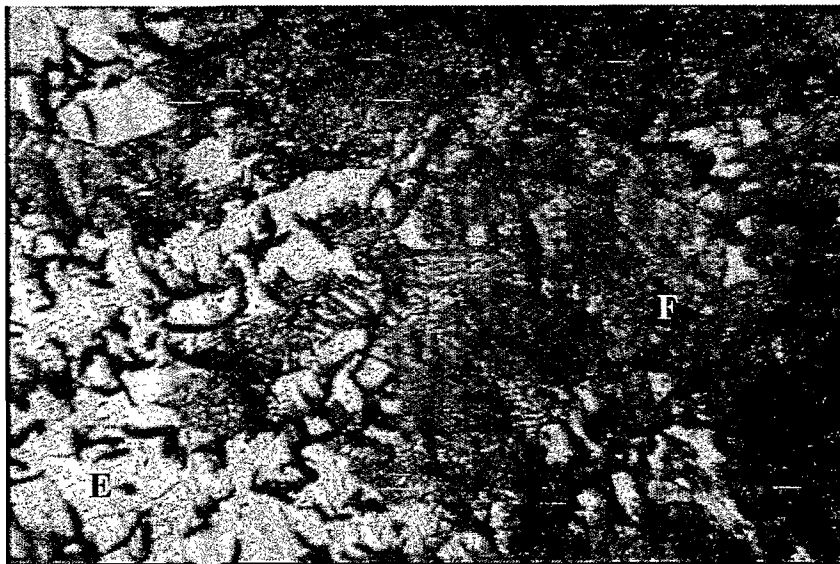
شکل ۵-۳۳: تصویر متالوگرافی مقطع چپل شماره ۱۸ (دوبار قلع اندود در دمای $1320^{\circ}C$) پس از اچ، بزرگنمایی ۱۰۰۰ برابر

تصویر ۵-۳۳ مربوط به ناحیه ای می شود که ساختار چدن زمینه در اثر نرخ سرد شدن بالای مذاب در جوار چپل در ناحیه E^* گل رزی شکل شده است در حالیکه به دلیل حضور قلع در اطراف چپل که پایدار کننده فاز پرلیت است، در ناحیه F^* ساختار پرلیتی - گرافیتی مشاهده می شود. با نزدیک شدن به سمت چپل ساختاری پرلیتی با کاربید های باقیمانده (سمانتیت پرو) در مرز دانه ها مشاهده می شود.

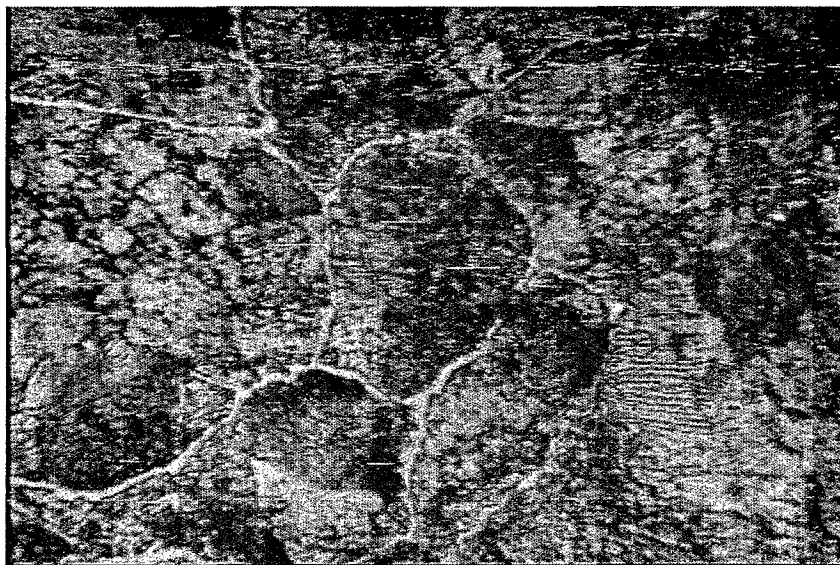
شکل ۵-۳۴: تصویر متالوگرافی مقطع چپلت شماره ۱۸ (دوبار قلع اندود در دمای 1320°C) پس از اچ، بزرگنمایی ۱۰۰۰ برابر

در شکل ۵-۳۴ ساختار فولاد هایپر یوکتوئید قابل مشاهده است. تصویر ۵-۳۵ توسط میکروسکپی الکترونی گرفته شده است و کاملاً ساختار پرلیتی با مرز دانه های سمانتیت را نشان می دهد.

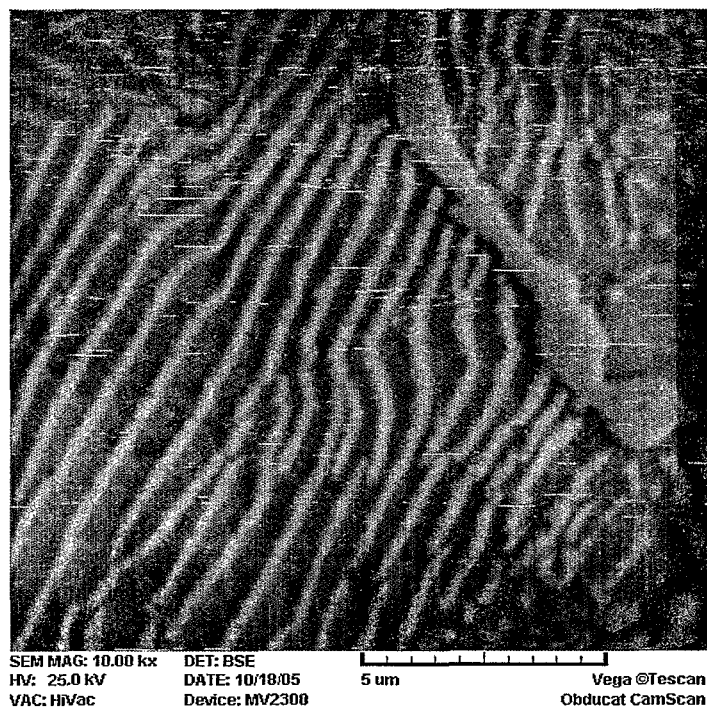
شکل ۵-۳۵: تصویر SEM از ناحیه پرلیتی با مرز دانه سمانتیت

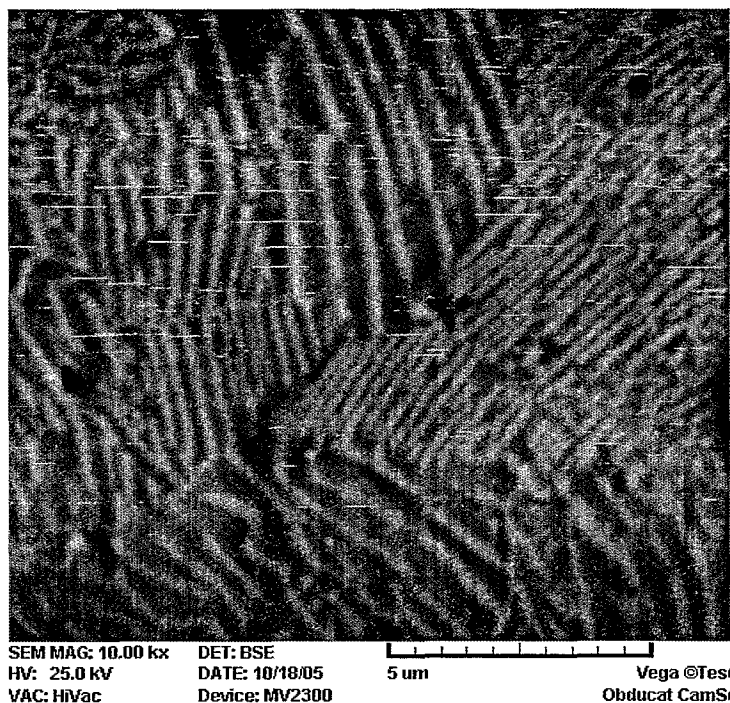
با نزدیک شدن به ستون چپت ساختار صد در صد پرلیتی مشاهده می شود. شکل ۵-۳۶ تصویر ساختار کاملاً پرلیتی در داخل ستون چپت را نشان می دهد که با میکروسکپی الکترونی گرفته شده است.

شکل ۵-۳۶: تصویر SEM از ناحیه ۱۰۰ درصد پرلیتی

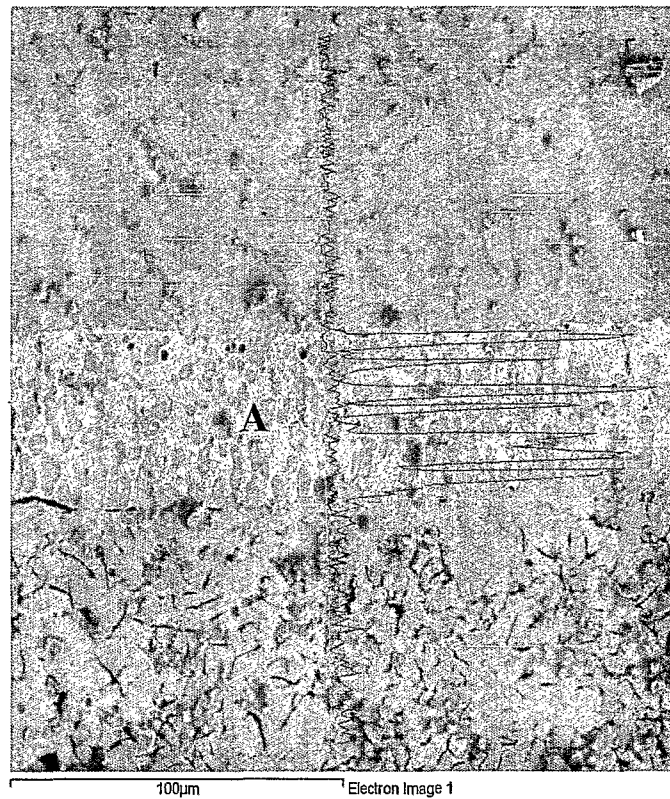
شکل ۵-۳۸: تصویر اسکن خطی از چپلت با پوشش مس در دمای پایین

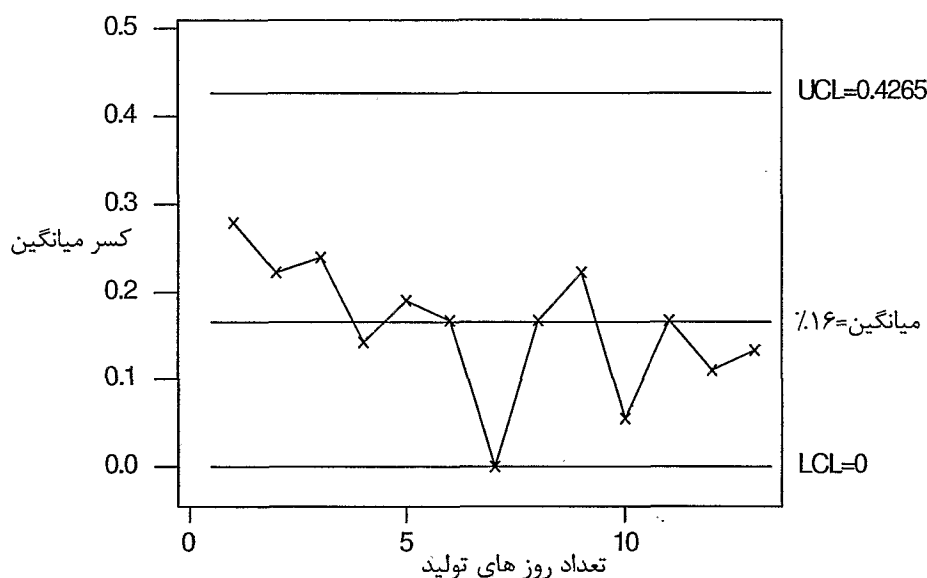
فاز انتهایی این پروژه کنترل نتایج اقدامات اصلاحی پیاده سازی شده بود. در این پروژه یک مدل، پره^۶ وسط TGG، به عنوان نمونه^۶ تحت کنترل، مورد بررسی قرار گرفت. در تولید این پره سعی شد تا تمامی اقدامات اصلاحی پیاده شود و مواد اولیه به شدت تحت کنترل قرار گیرند. نتایج کنترل ها در ماههای دی، بهمن و اسفند ۱۳۸۳ نشان از وفقت آمیز بودن پروژه داشت. میانگین ۲۵ درصدی ضایعات پره^۶ وسط TGG در طی سالهای قبل تولید (از سال ۱۳۷۸) در این سه ماه روندی نزولی داشت و بررسی نمودارهای P-Chart تحت کنترل بودن فرآیند تولید را در این ۳ ماه نشان می داد.

شکل ۶-۱: نمودار P-Chart مربوط به تولید روزانه^۶ پره^۶ وسط TGG در ماه دی

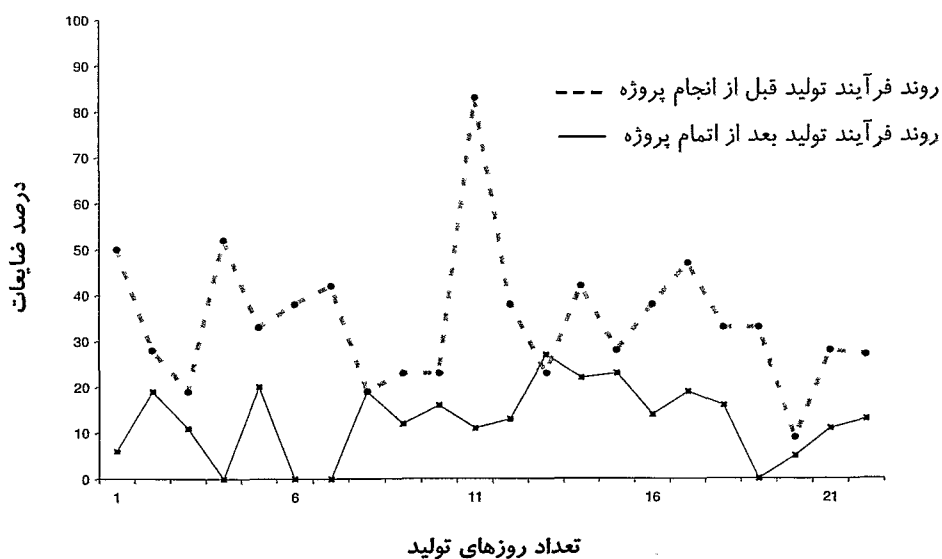
شکل ۳-۶: نمودار مقایسه ای عملکرد فرآیند در دو حالت قبل و بعد از انجام پروژه
