ارزیابی آسیب در کویل و بدنه فولادی گرمکن های آبی

Damage analysis of carbon steel coil and shell in water bath heaters

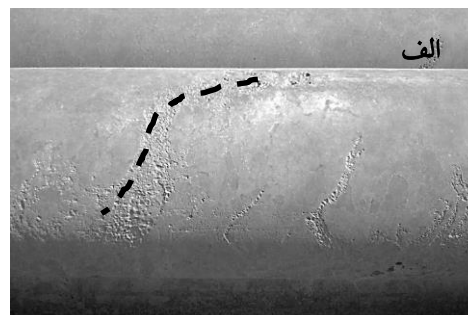
در لوله‌های کویل، خوردگی‌ها عمدتاً در ناحیه‌ی ساعت ۱۲ در امتداد طول لوله بود که به سمت نواحی ساعت ۳ و ۹ گسترش پیدا کرده بودند. آثار خوردگی عموماً مسیرهای موربی را (معرف مسیر جریان سیال) از بالای لوله به سمت بخش‌های جانبی را دنبال می‌کنند (شکل ۲.الف). خوردگی اغلب به شکل حفراتی بود که عمق آن‌ها در تمام لوله‌های کویل به طور میانگین یکسان بود. درون لوله‌های کویل، آثار خوردگی مشاهده نشد. موقعیت لوله‌های مشعل در بدنه، در شکل ۲.ب قابل مشاهده است. خوردگی در لوله‌های مشعل، شدیدتر و عمق حفرات، عمیق‌تر از لوله‌های کویل بود. خوردگی‌های این لوله‌ها نیز همانند کویل در امتداد طول لوله و در ناحیه‌ی ساعت ۱۲ بود و به طرف ناحیه‌ی ساعت ۳ و ۹ پیشروی کرده بود (شکل ۲.ج). با توجه به این شباهت‌ها می‌توان گفت که فرایند خوردگی در لوله‌های کویل و مشعل از مکانیزم یکسانی تبعیت کرده است. برخلاف لوله‌های کویل، درون لوله‌های مشعل مملو از محصولات خوردگی به صورت پوسته‌های پیوسته نازک و ورقه‌ای بود. در هر دو مورد لوله‌های کویل و مشعل، در نقاط جوشکاری شده و اطراف آن تفاوت چندانی در میزان خوردگی مشاهده نشد. در مورد بدنه، به صورت کیفی می‌توان گفت خوردگی در سقف و کف شدیدتر بوده و به طرف کناره‌ها کاهش یافته است. خوردگی در بسیاری از نقاط بدنه به صورت تاول‌هایی بروز پیدا کرده بود (شکل ۲.د).

شکل ۲. الف) مسیرهای جریان سیال روی لوله‌ی کویل. ب) نمایی از داخل گرمکن و موقعیت لوله‌های مشعل در داخل بدنه گرمکن، ج) آثار خوردگی در لوله‌ی مشعل، د) آثار تاول مانند خوردگی در سقف گرمکن.
