## "علت خوردگی درز جوش در منبع آب"

مقدمه:

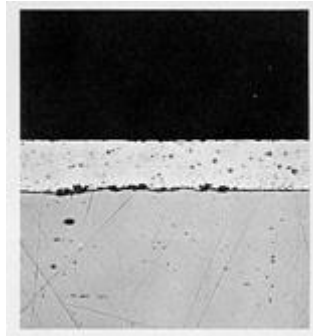
در عملیات گالوانیزه کردن به صورت پیوسته، اضافه نمودن ۰/۱ تا ۰/۲٪ آلومینیوم باعث بهبود خواص مکانیکی پوشش، افزایش شفافیت و براق کنندگی پوشش و دوام پوشش می گردد.

وجود پوشش روی Zn بر روی سطح فولاد باعث حفاظت الکتروشیمیایی فولاد می گردد. هنگامی که روی به فولاد کوپل می شود، بواسطه ی پلاریزه شدن فولاد با پتانسیل حفاظت کاتدی، باعث می گردد که کوپل فولاد-روی در برابر خوردگی ها در مدت زمان های طولانی محافظت شود.
